(2) 液状化の状況

(3) 液状化による公共施設被害の状況 (道路、水道)

(4) 液状化による建物被害の状況

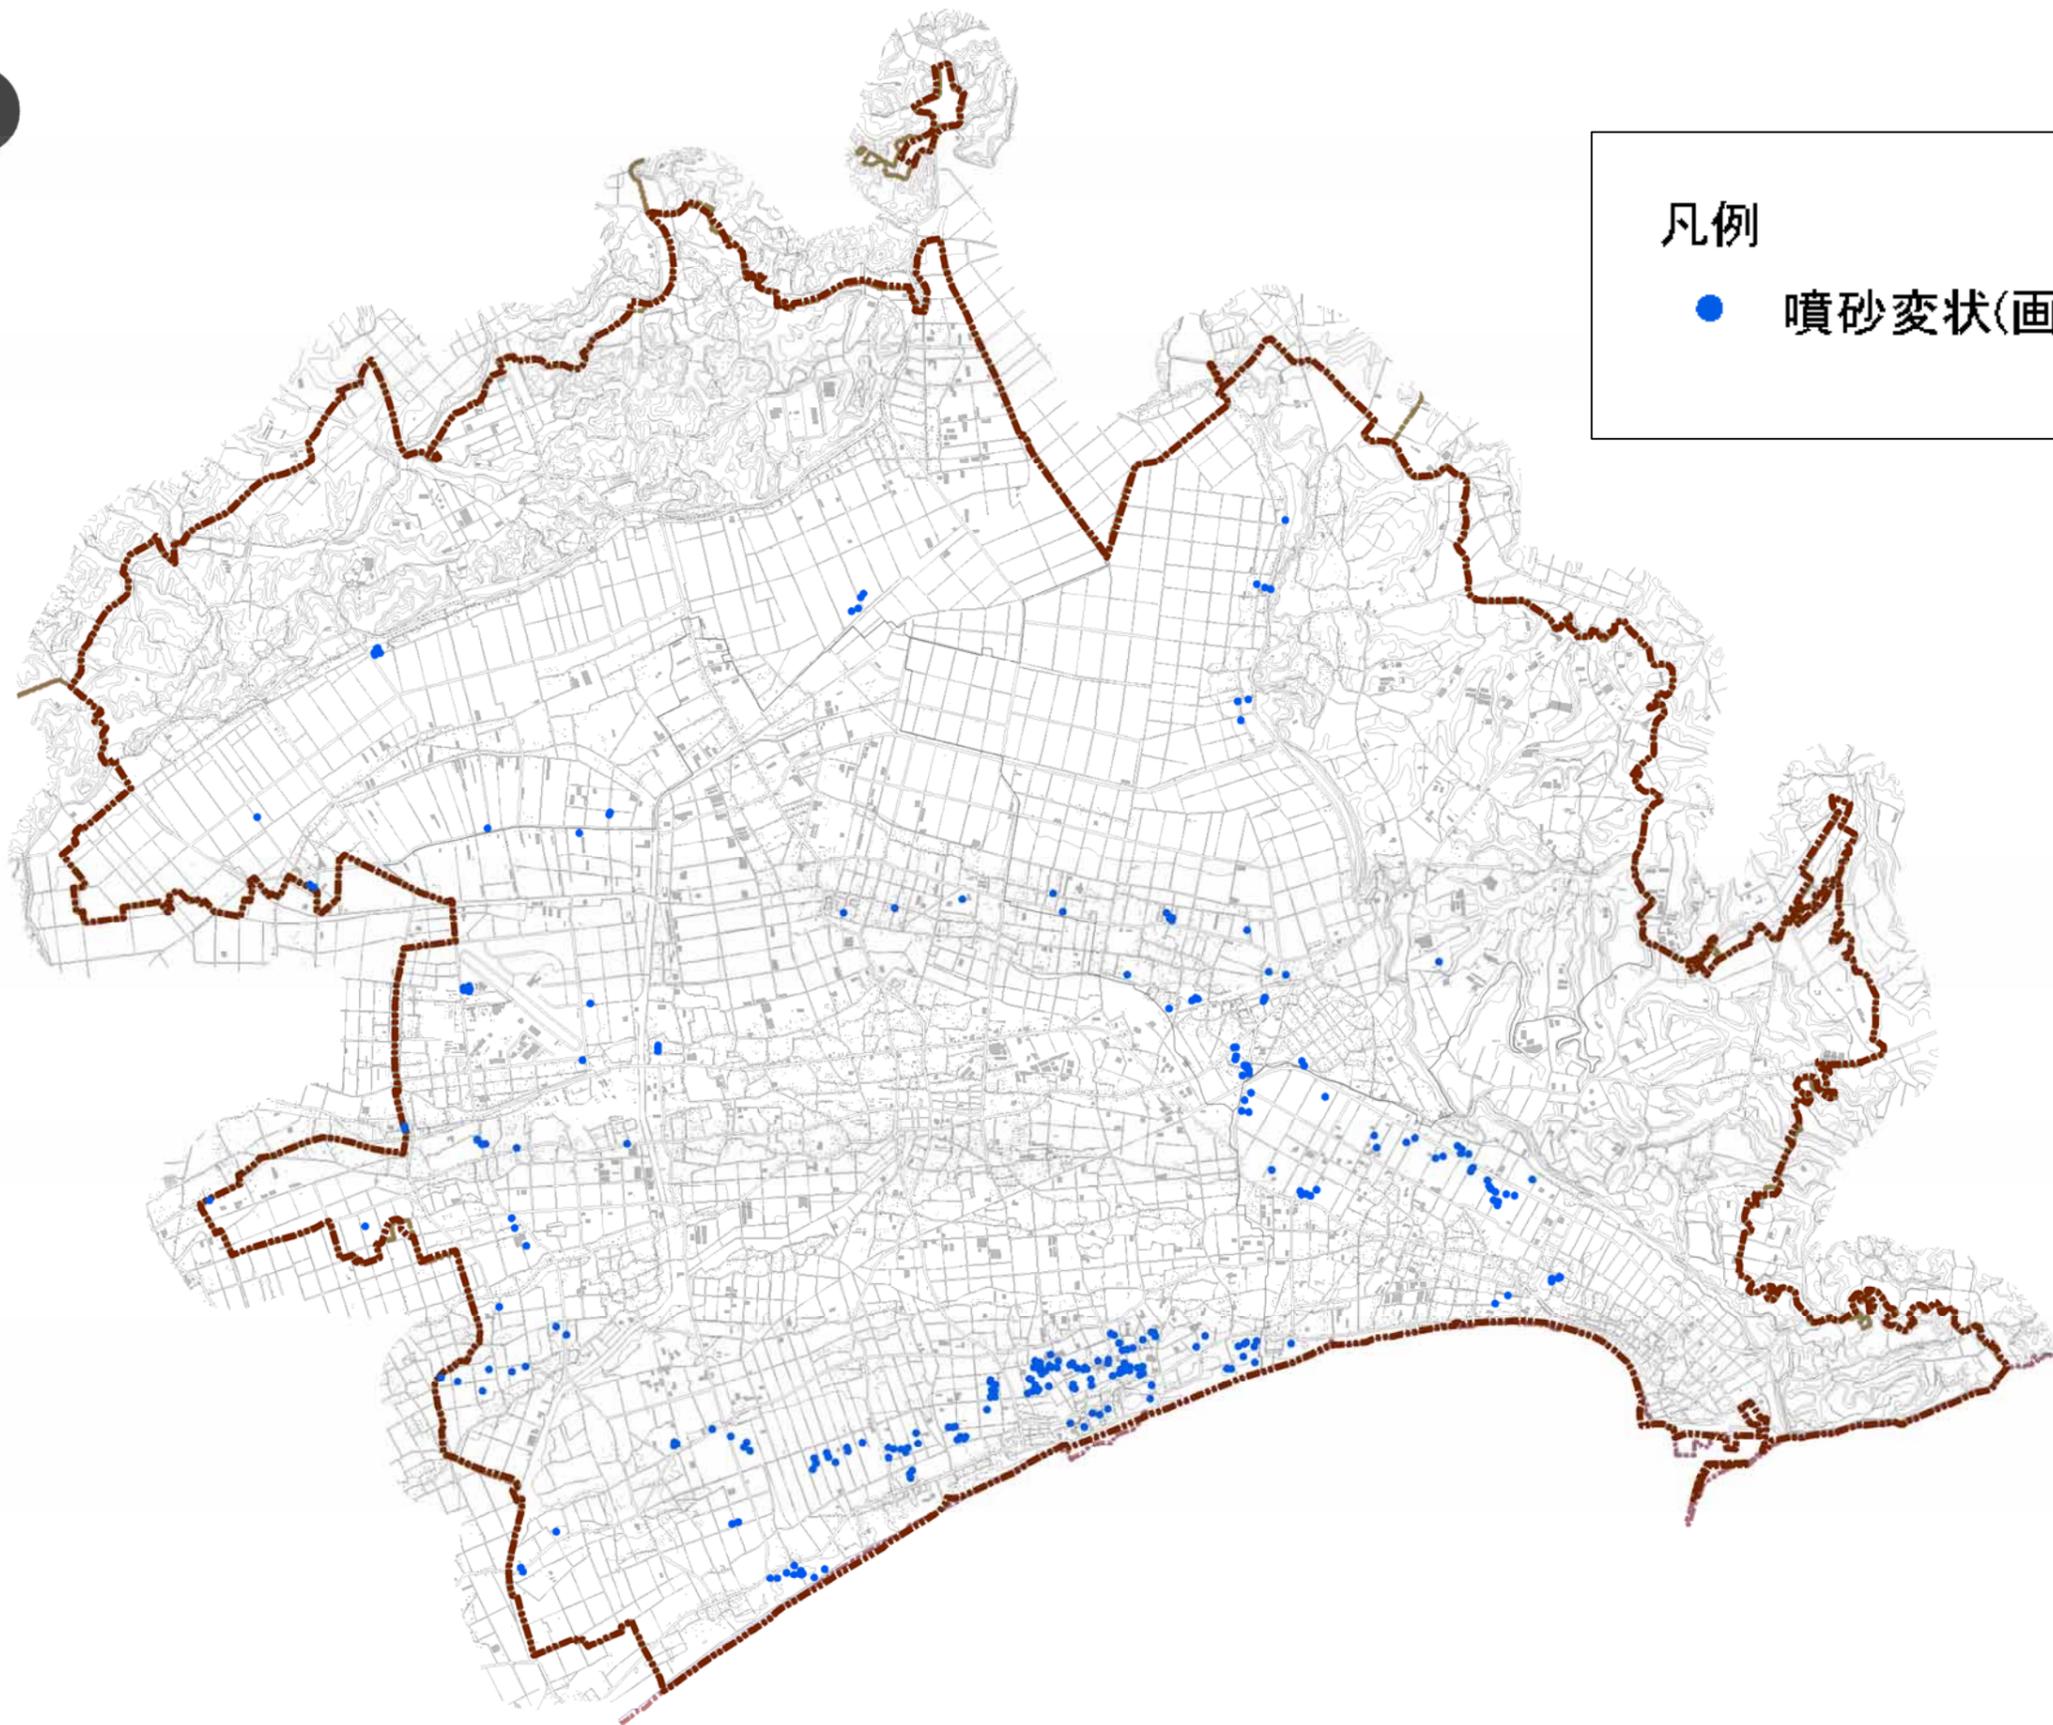
ここでは航空写真から噴砂の状況を読み取り、図示した。

旭地区では、噴砂跡と判読される箇所が多く見受けられ、液状化による影響が地表にまで及んでいたことが推察される。

飯岡地区、旭地区では、砂鉄鉱区跡で噴砂跡と判読される箇所が見受けられており、液状化発生において、砂鉄採掘後の埋め戻しによる影響が考えられる。

海上地区でも噴砂跡と判読される箇所が見受けられる。噴砂跡と判読される箇所が集まっている地域と、点在している地域があるため、液状化が発生していても、地上の状況により地表面に表れるかどうか、違いが出ている可能性があると思われ、主に水田で確認されている。

干潟地区では噴砂跡と判読される箇所は点在しており、水田沿いに点在している傾向がある。

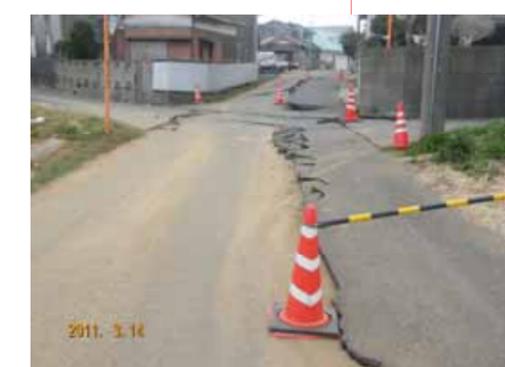
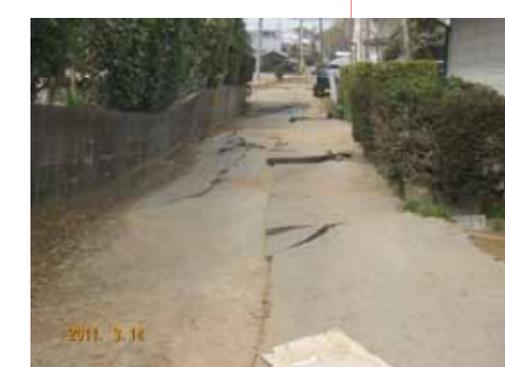
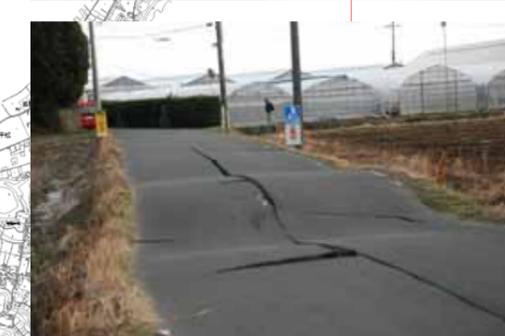
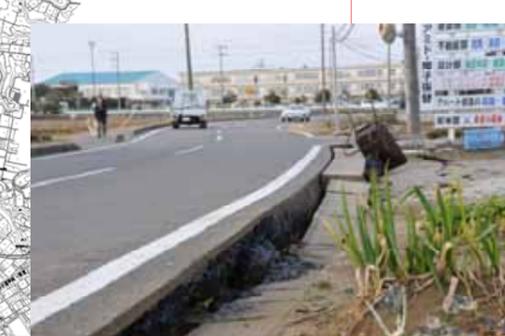
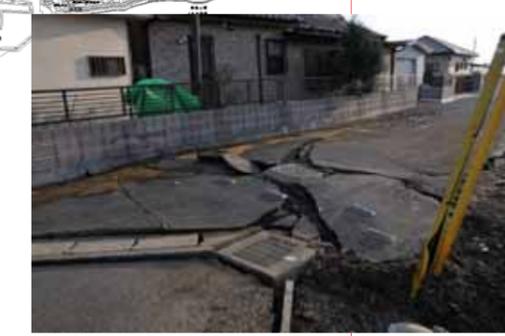
代表的な被害状況写真

代表的な被害写真より、被害状況は主に液状化による舗装や側溝の変状である。

道路面は、元の田んぼ面からおよそ 1m 程度盛っている。

海上地区では田んぼ側で被害が生じていた。

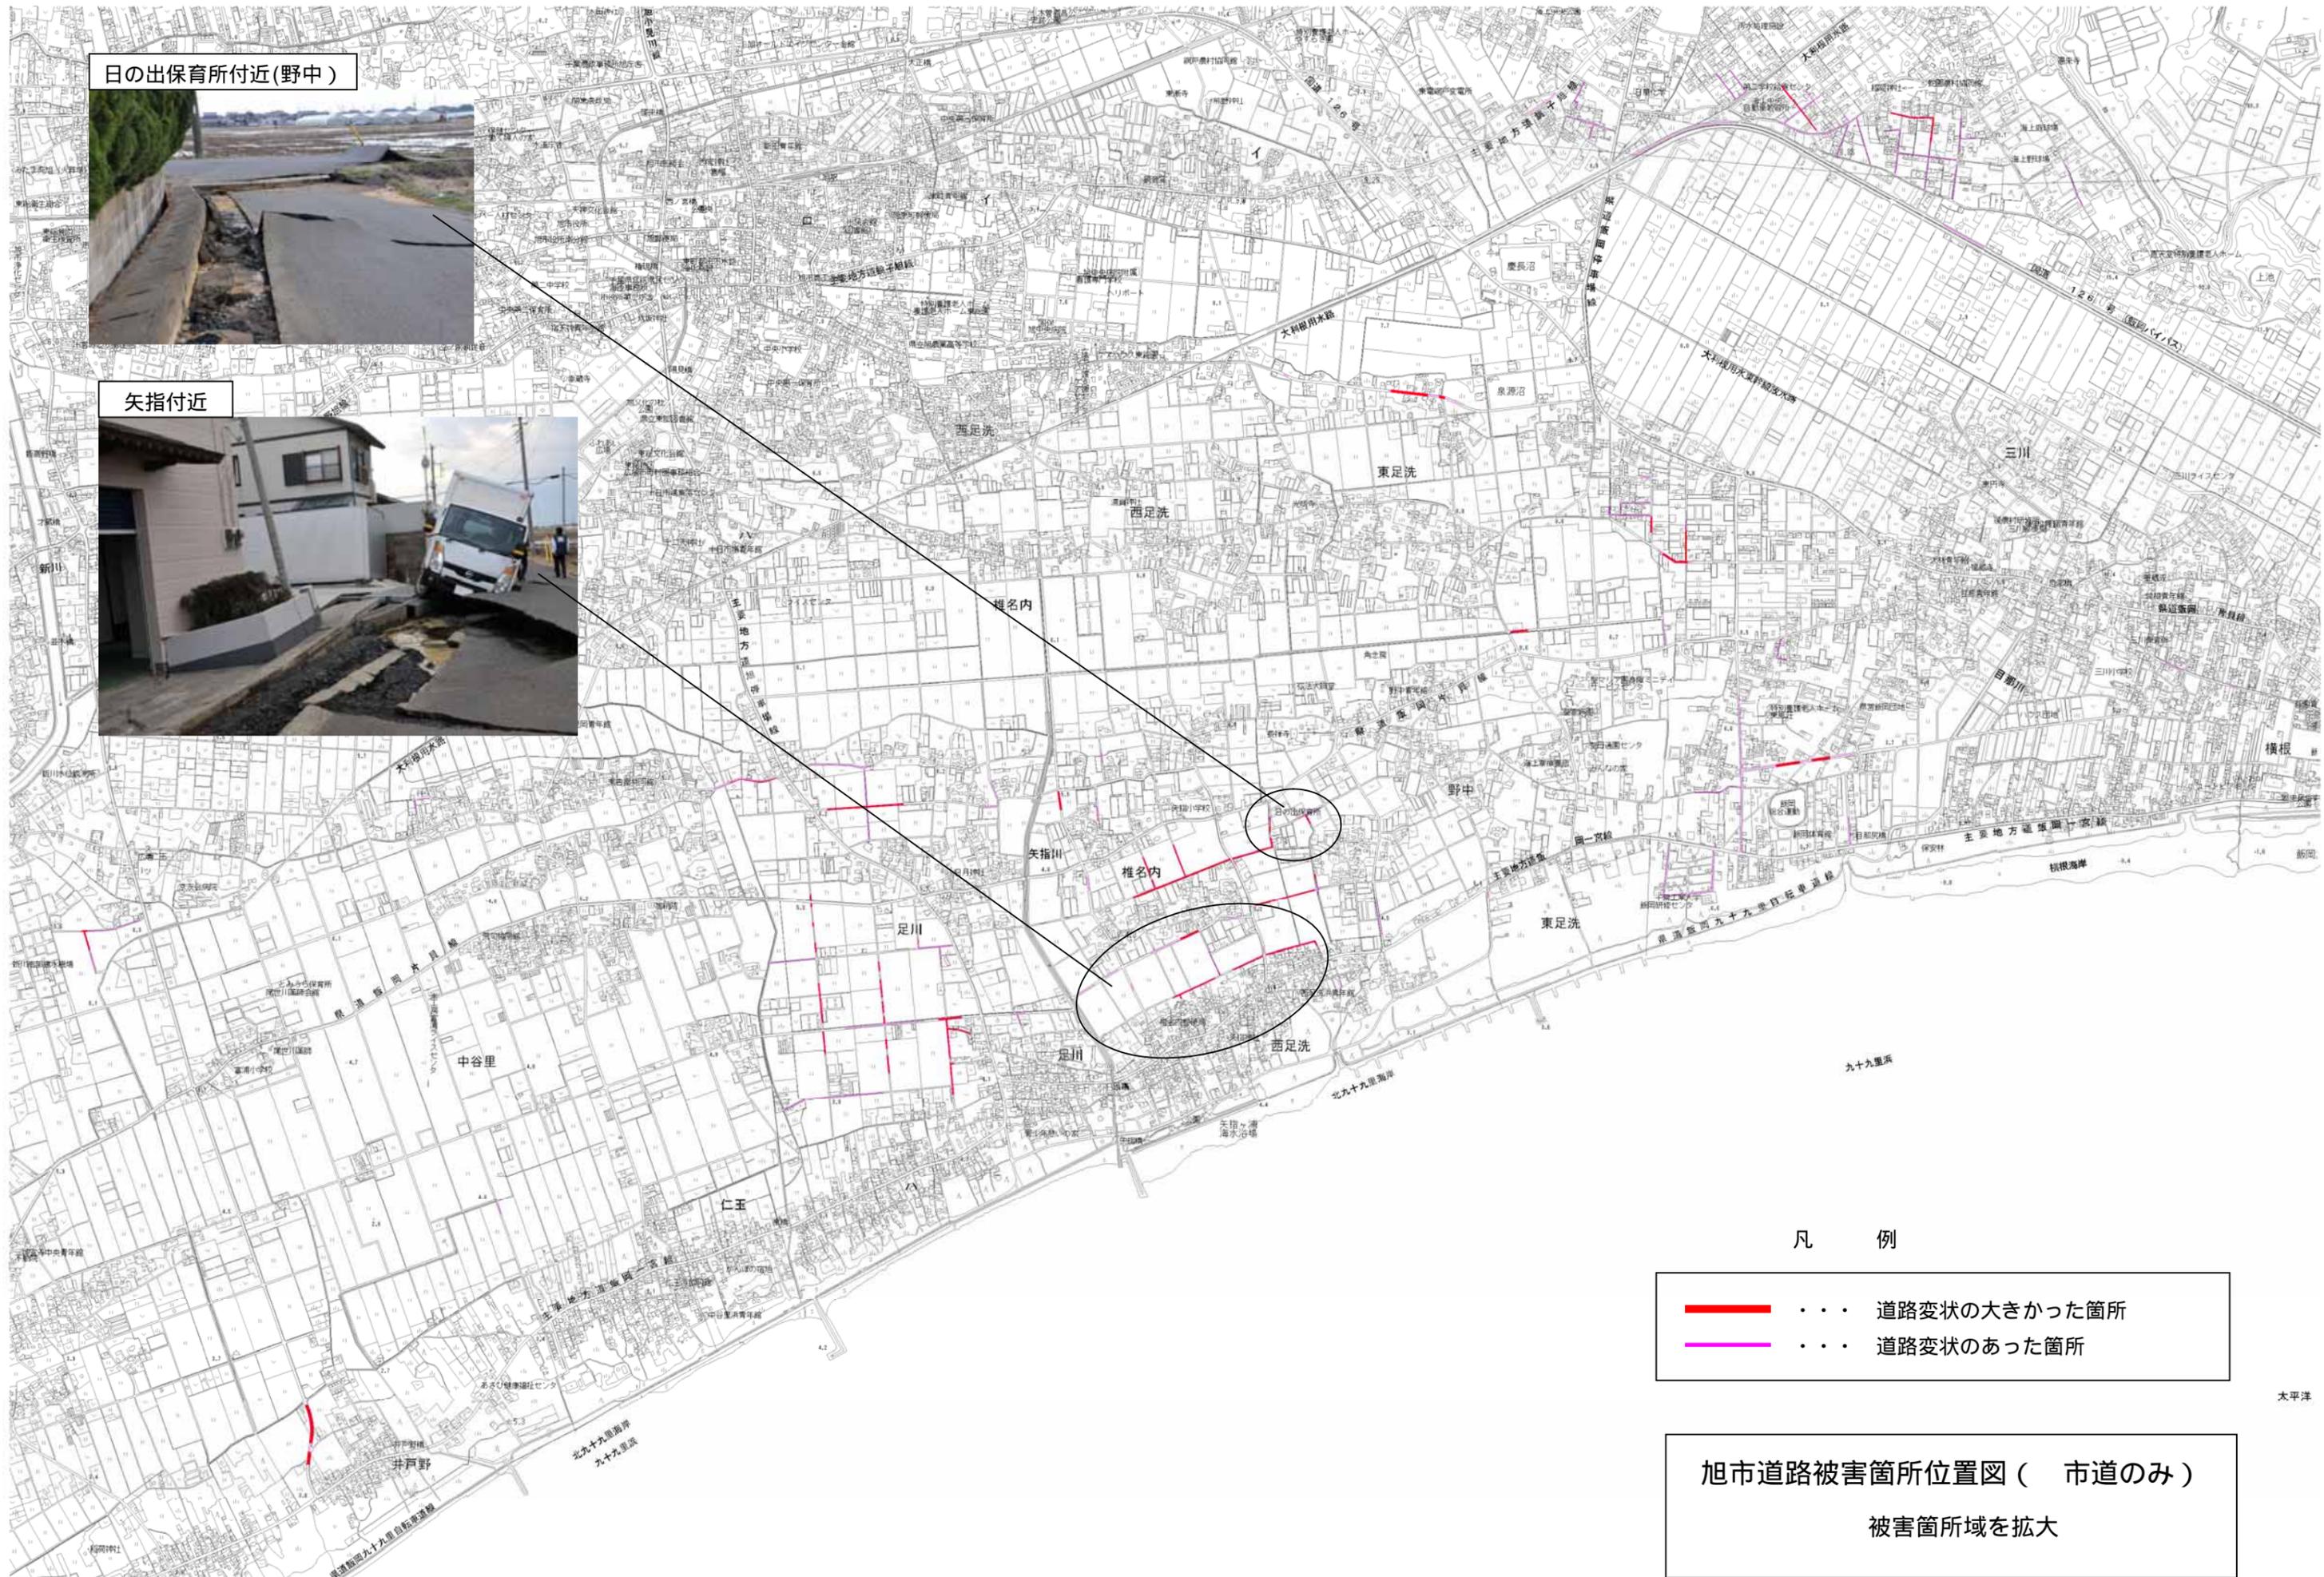
旭市道路被害箇所位置図(市道のみ)
被害箇所域を拡大

- . . . 道路変状の大きかった箇所
- . . . 道路変状のあった箇所

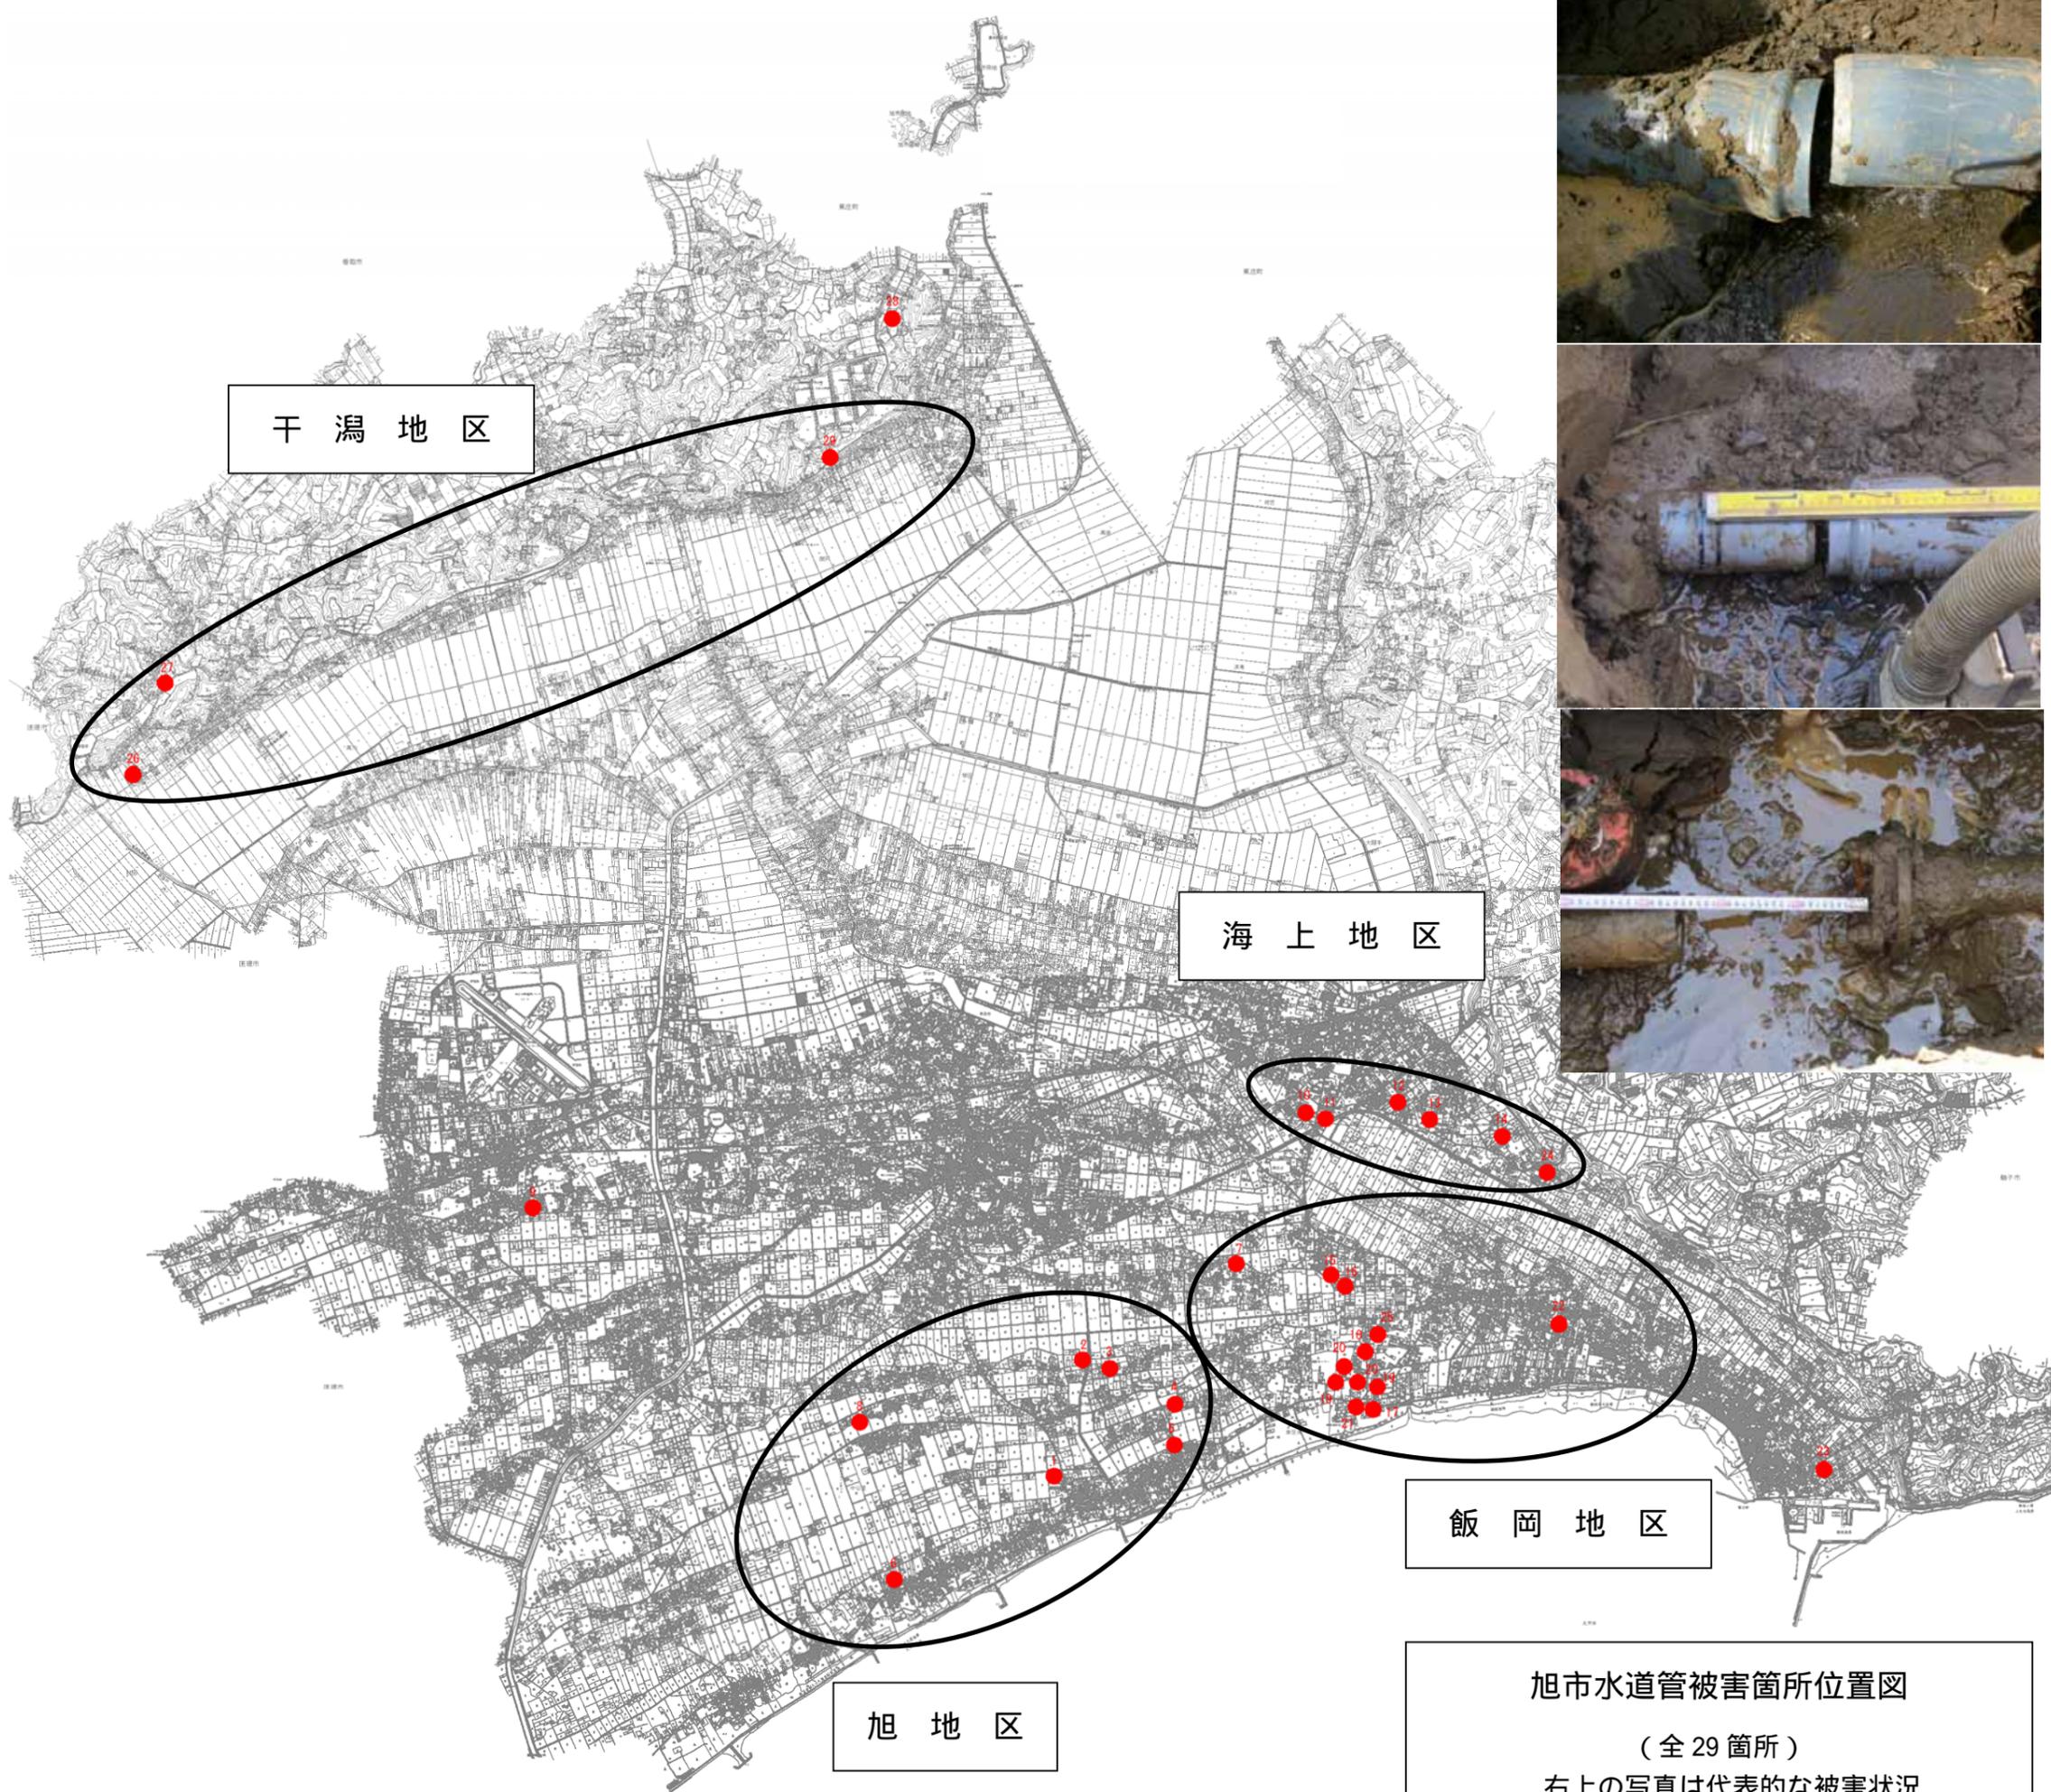
旭市水道管被害箇所位置図
 (全 29 箇所)
 右上の写真は代表的な被害状況

水道管は G.L. - 1.2m の位置に敷設され、被災位置は全 29 箇所である。

代表的な被害写真から見て取れる被害状況は、主に管継ぎ目の抜けや破損である。

被害箇所のほとんどに噴砂が見られたが、干潟地区では噴砂は無かった。
