地区の概況（補足）

（１）液状化の状況

道路被災箇所の沈下測量（相対沈下量）について

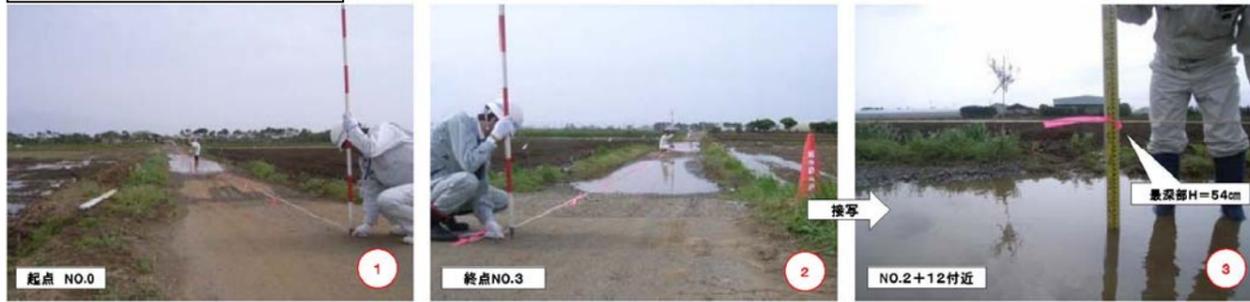
(例) 足川 54cm

道路被災箇所では不陸の相対沈下量が計測されており（「23 災道路災害査定資料」（旭市）より）、その量は 4cm～72cm で（平均 27cm）である。なお、整理に用いたデータは市道の被害データ（箇所別概要書）のみである。被害データの数値（相対沈下量）は被害写真から判読した。舗装道路・側溝等と、舗装していない道路等を分けて整理すると、舗装道路・側溝等の相対沈下量は 4cm～70cm で（平均 25cm）であるのに対し、舗装していない道路等の相対沈下量は 4cm～72cm で（平均 40cm）とやや上回る傾向がみられた。

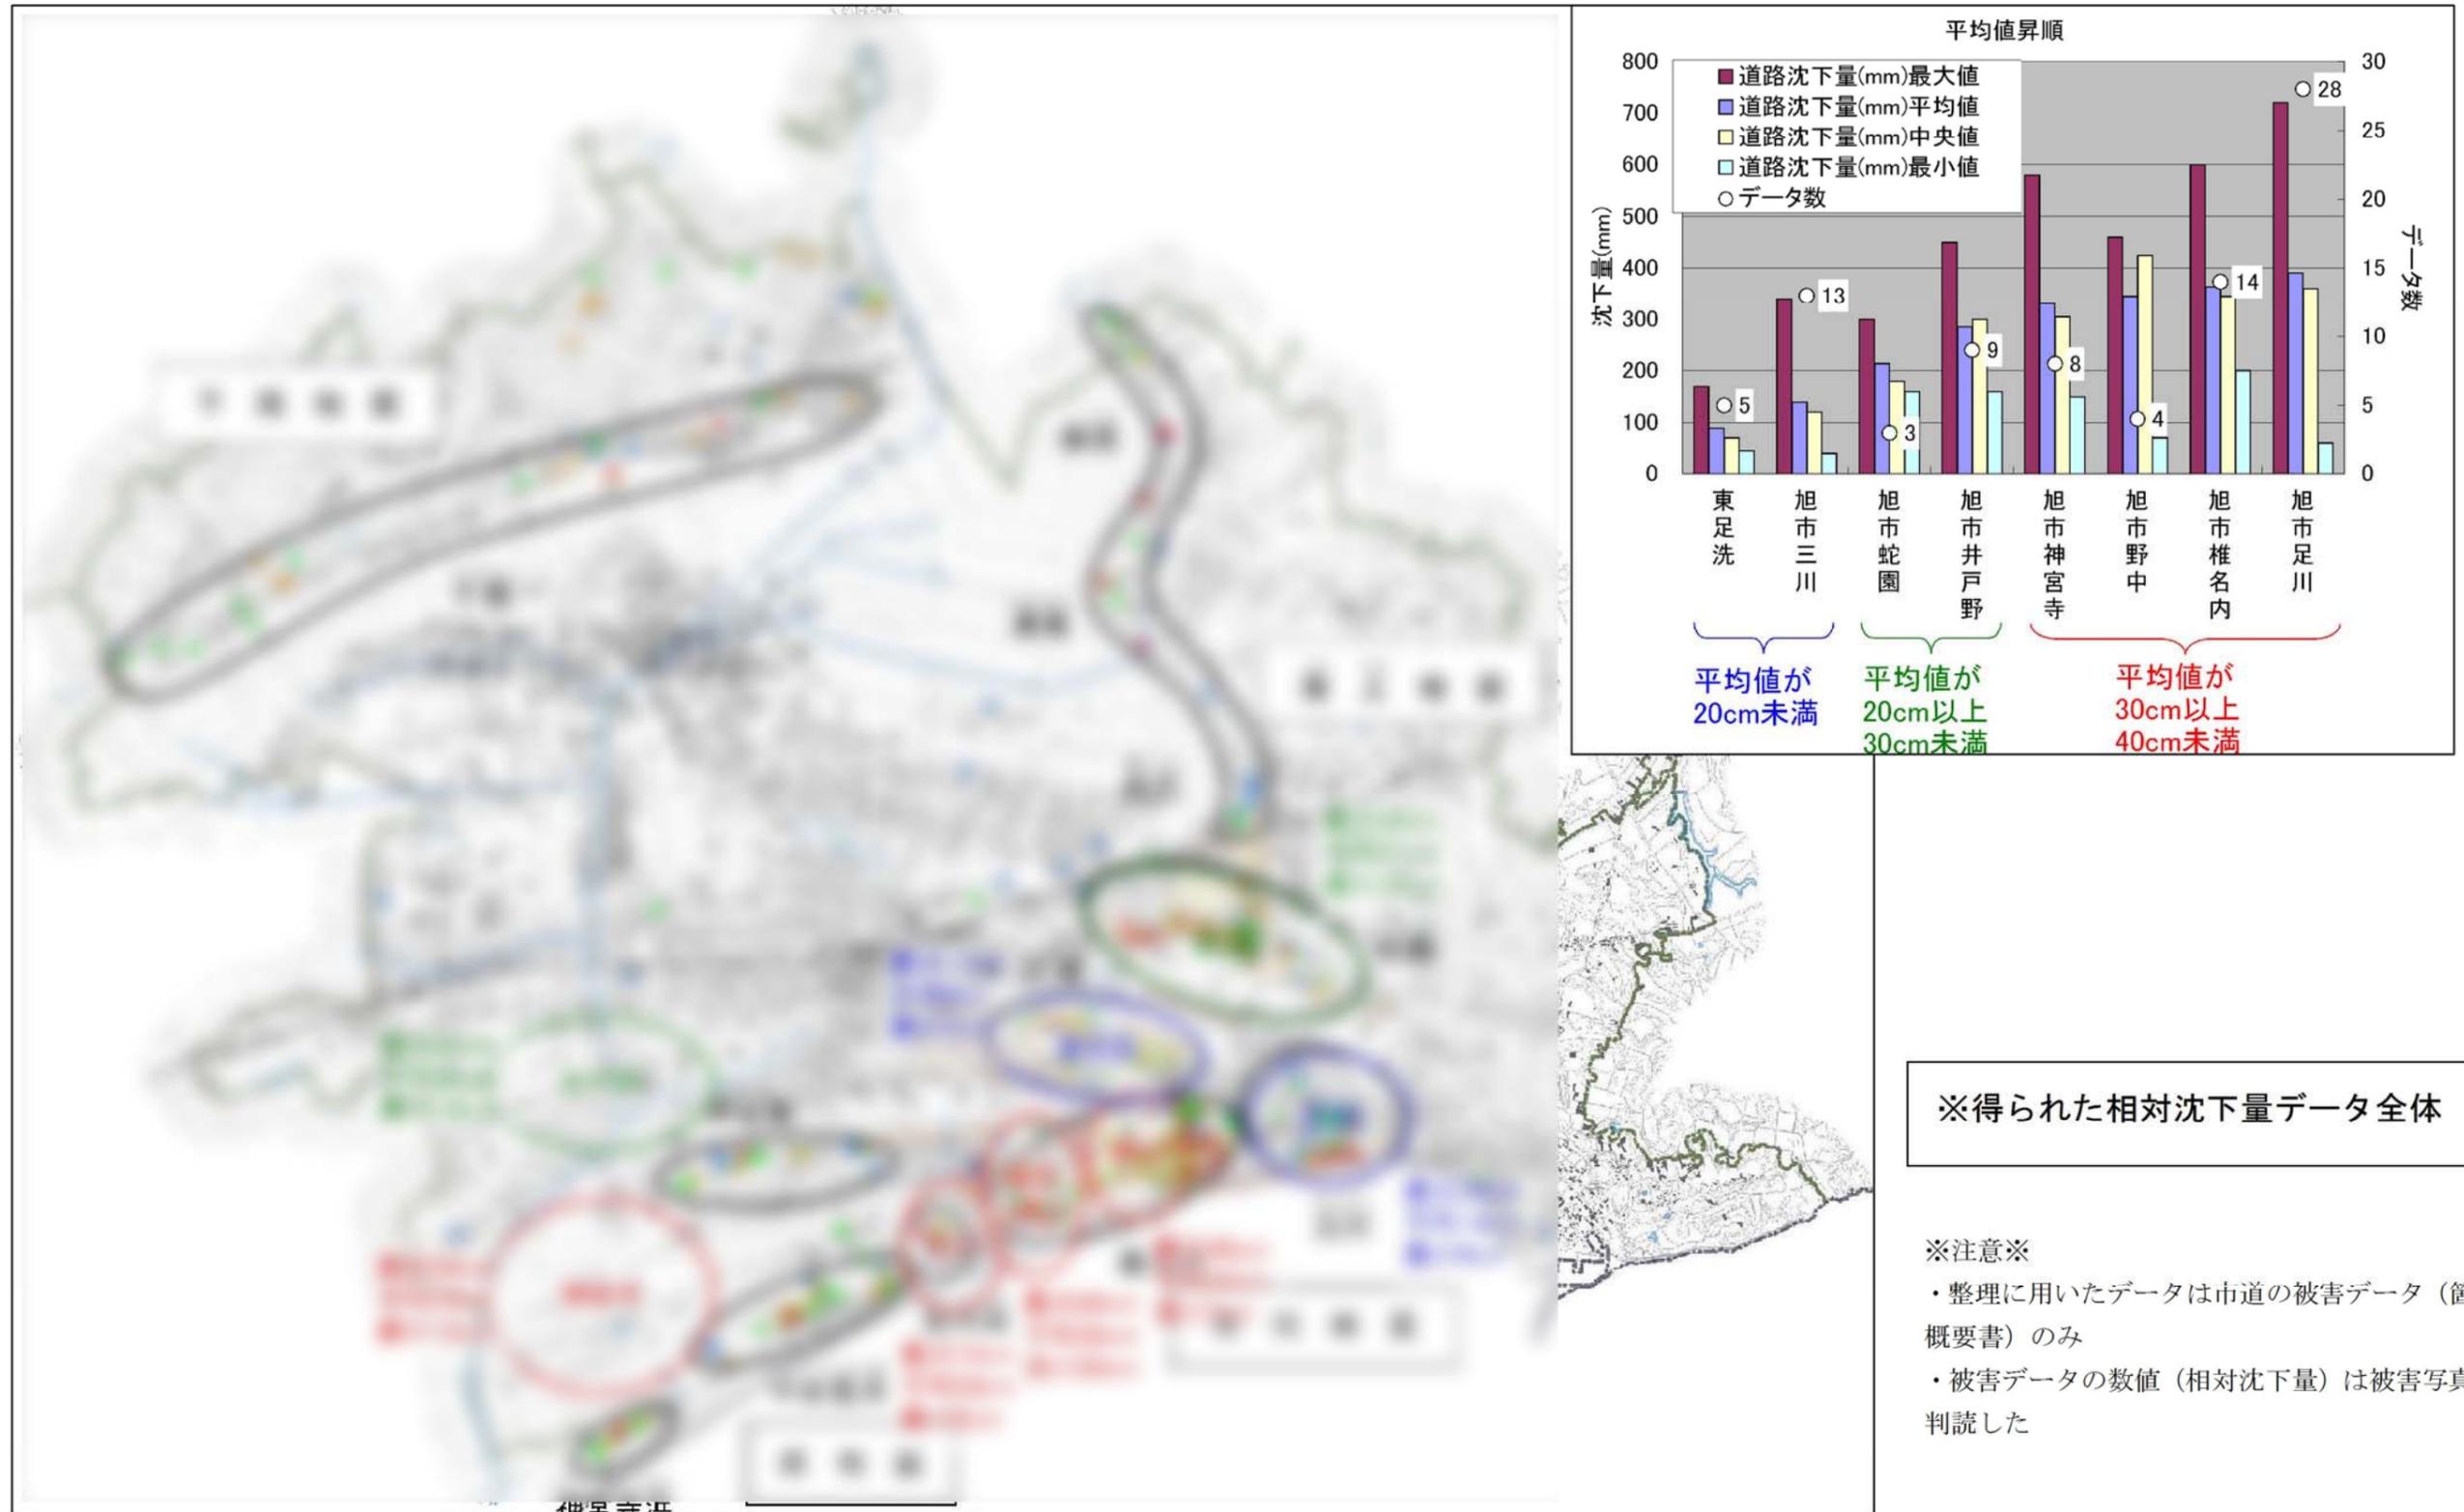
集落ごとの道路相対沈下量

※得られた相対沈下量データ全体

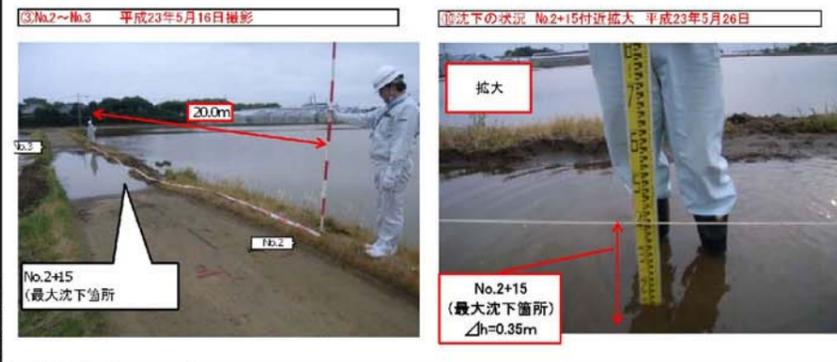
[道路に発生した不陸の相対沈下量測定状況の例（椎名内）]

No.2+15 (最大沈下箇所) $\Delta h=0.35m$
