## 液状化による被害建物調査結果（補足）

### （１）罹災証明台帳からの建物傾斜整理結果

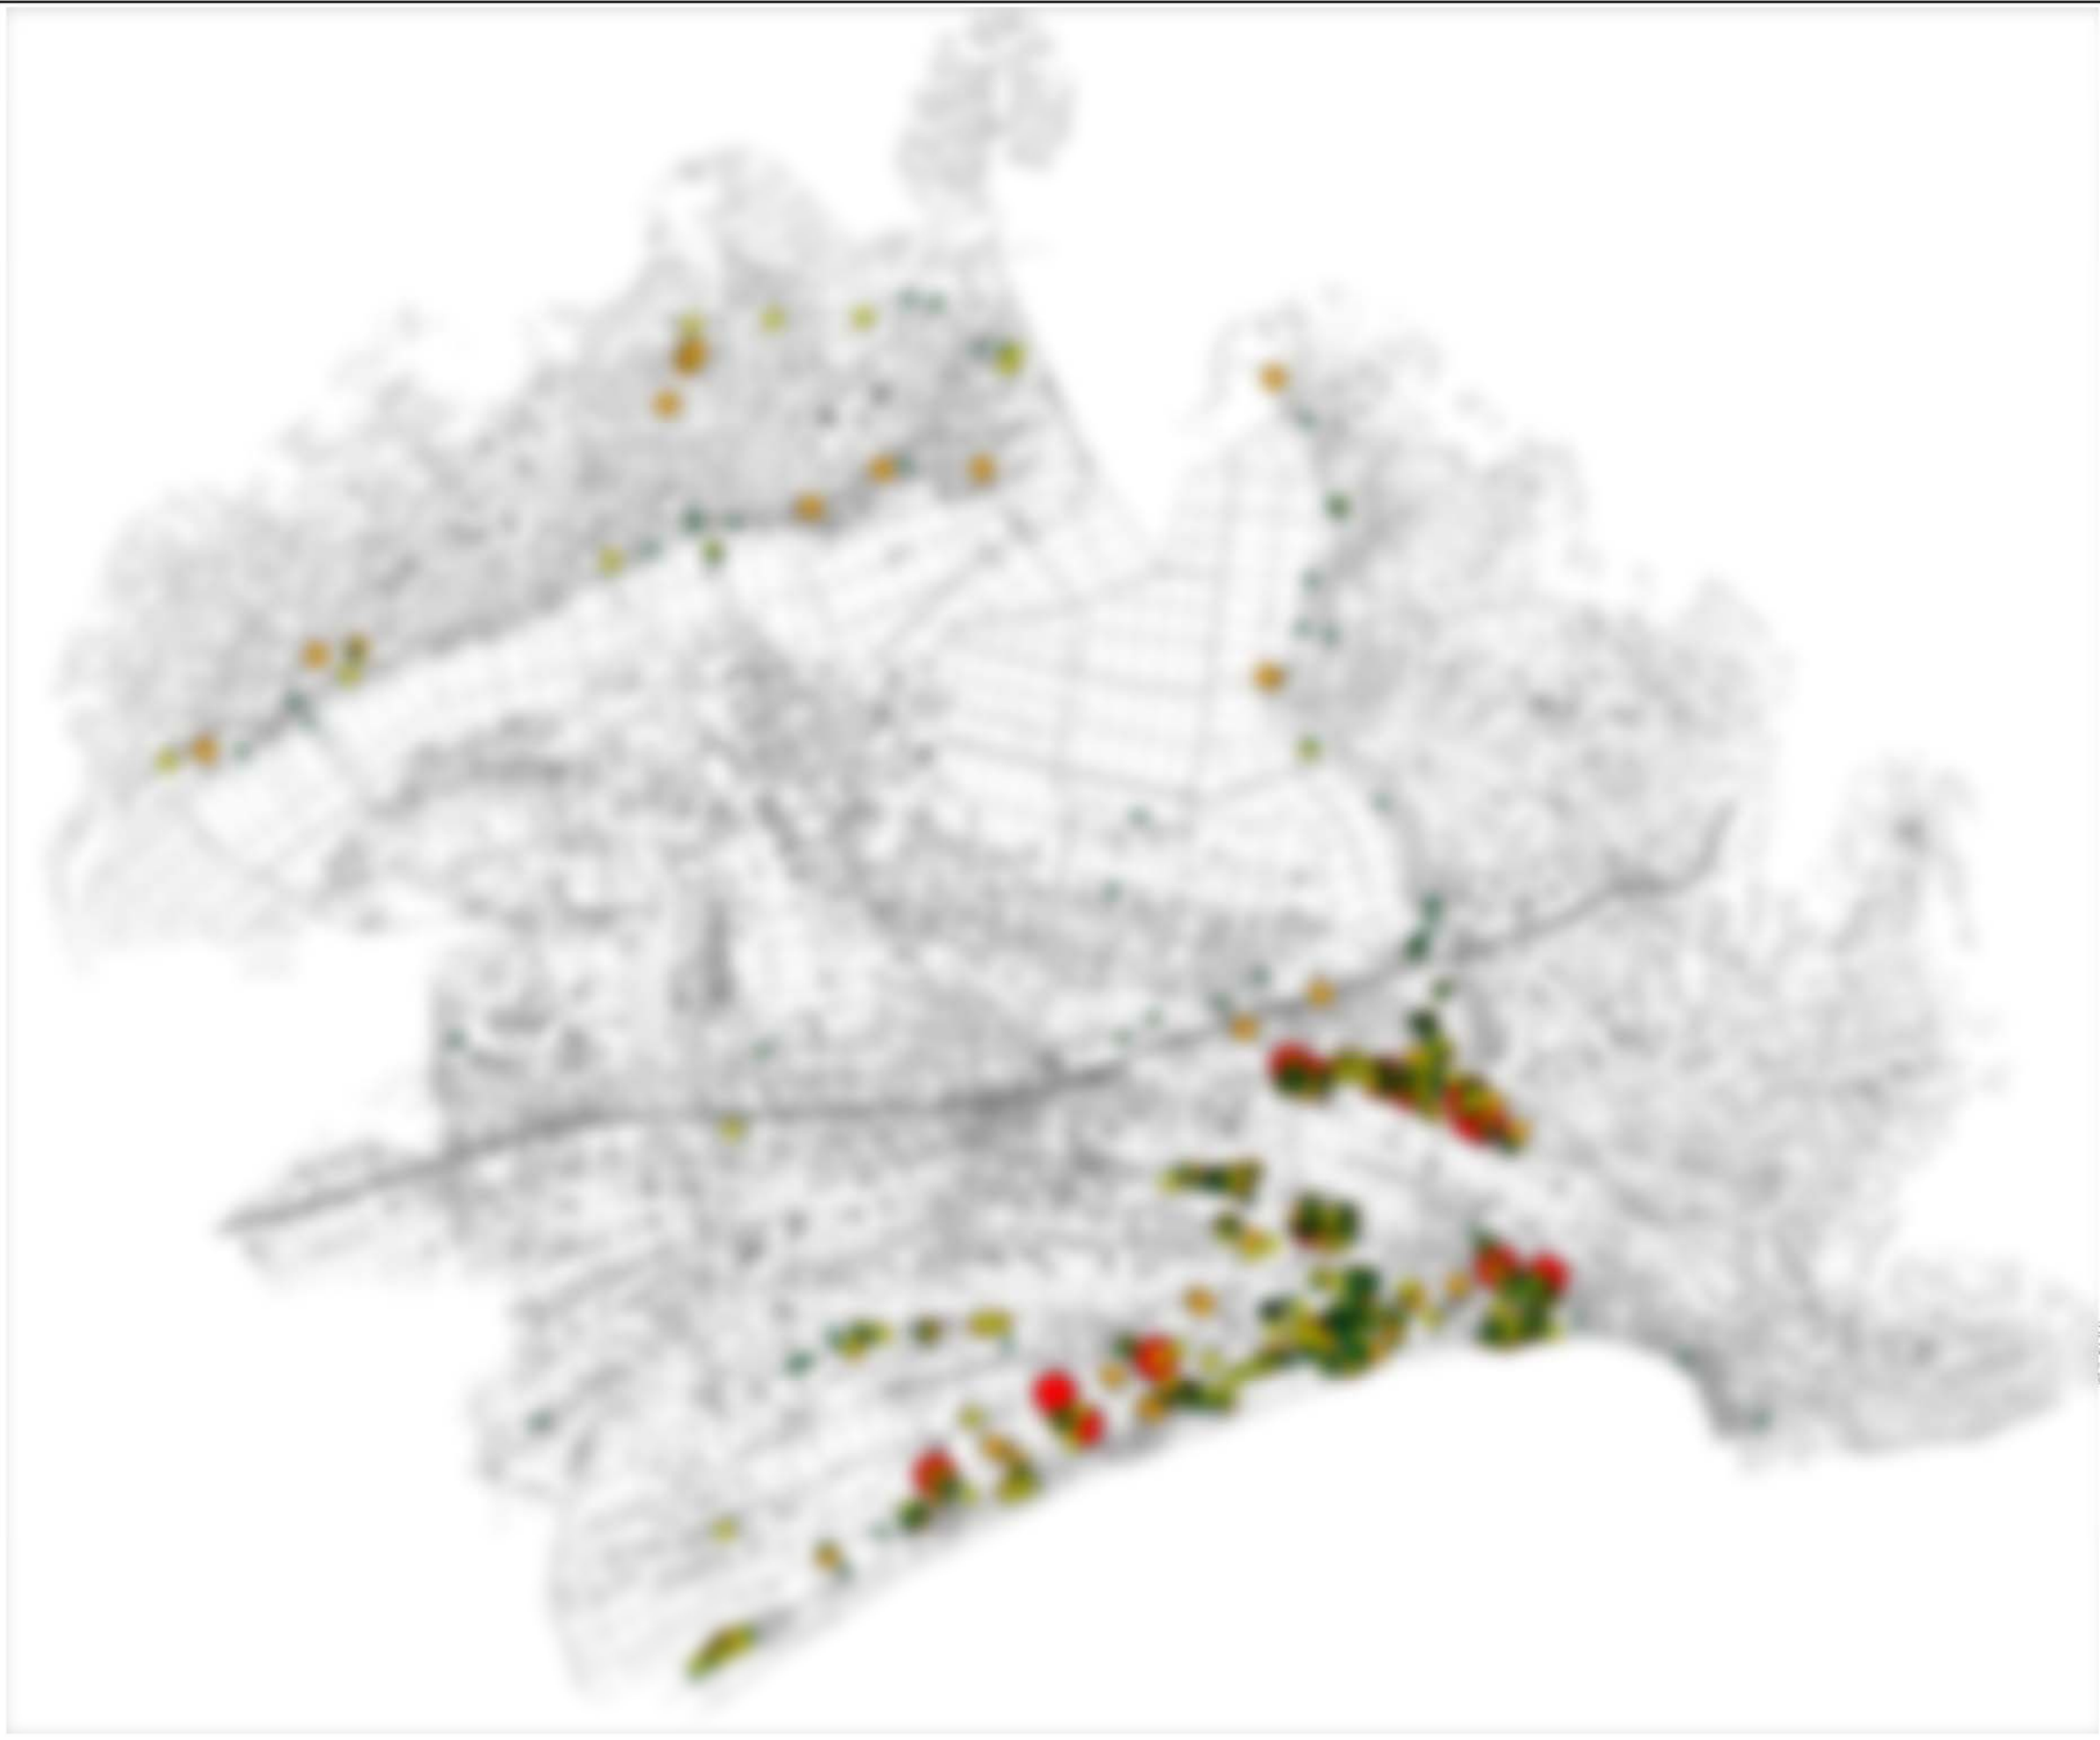
住家被害認定調査（旭市）  
による建物傾斜量

旭市実施の住家被害認定調査結果（罹災証明台帳）より、被害家屋の不同沈下による傾斜の程度を５段階に分けて平面図上に整理した。傾斜方向（方角）についての情報は、罹災証明台帳には記載がなかった。

被害の大きい（ $d \geq 6\text{cm}$ ）の家屋は、主に被害家屋が集中するエリアに位置している。  
 $d$ （水平方向のずれ）の値は家屋ごとの平均値である。
