家が傾き、 道路が波打った

今回の震災による住宅被害3、691世帯のうち、768世帯（1月31日現在）は液状化現象によるものだった。液状化現象は、砂質土に富む地下水位の浅い地盤が、地震動のように繰り返し外からの力を受けることで、砂粒子の間に水が押し上げられ、地下水と共に砂が地表に噴き出てくるという現象。市が平成18年に作成した「旭

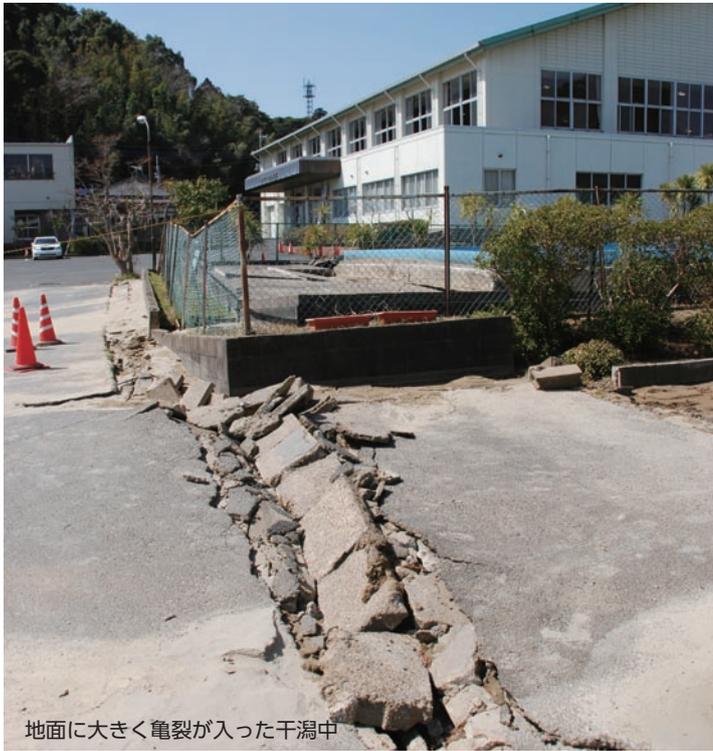
地面に大きく亀裂が入った干潟中

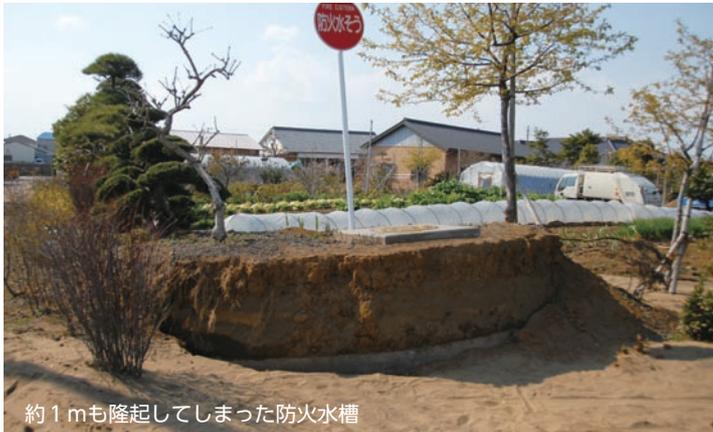
約1mも隆起してしまった防火水槽

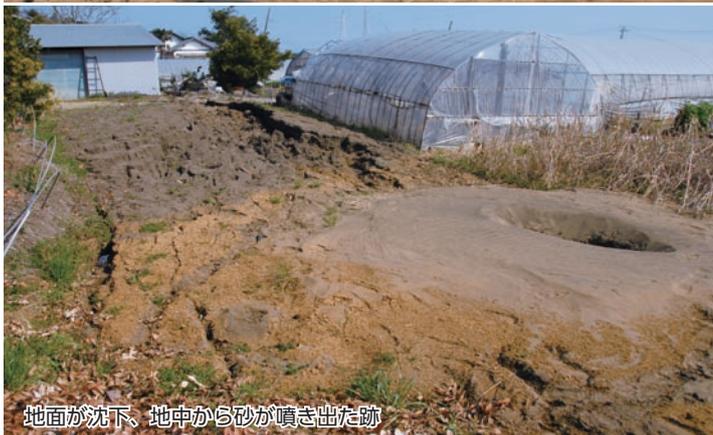
地面が沈下、地中から砂が噴き出た跡

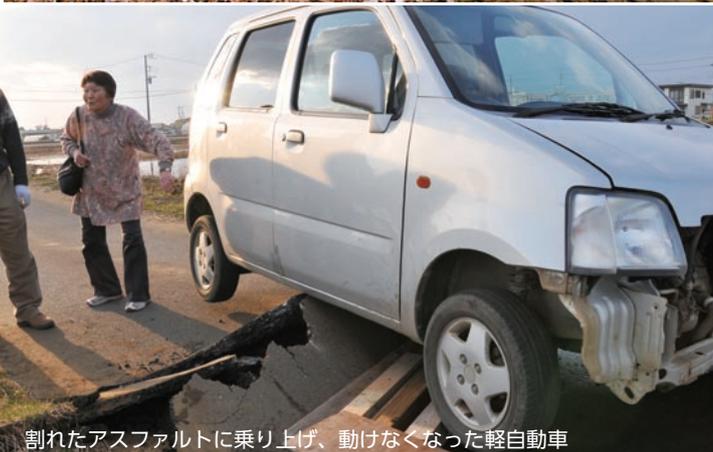
割れたアスファルトに乗り上げ、動けなくなった軽自動車

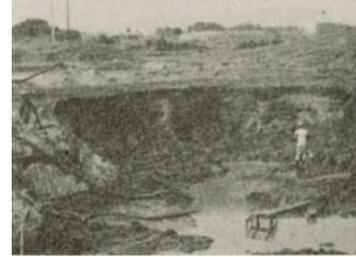
砂鉄採掘現場

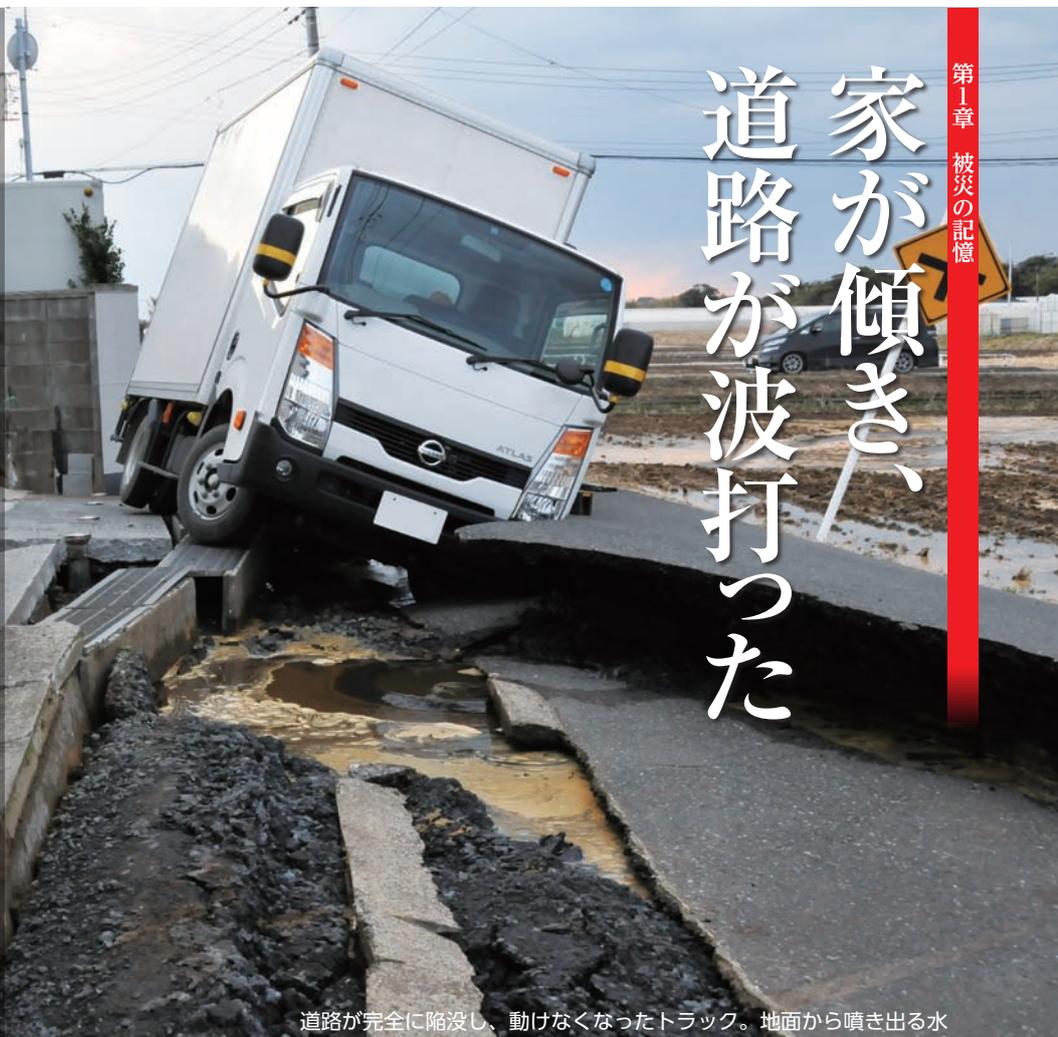
道路が完全に陥没し、動けなくなったトラック。地面から噴き出る水

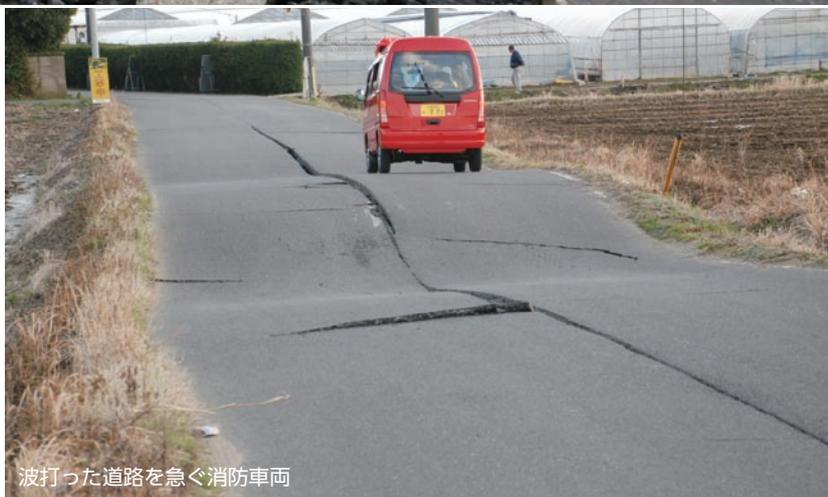
波打った道路を急ぐ消防車両

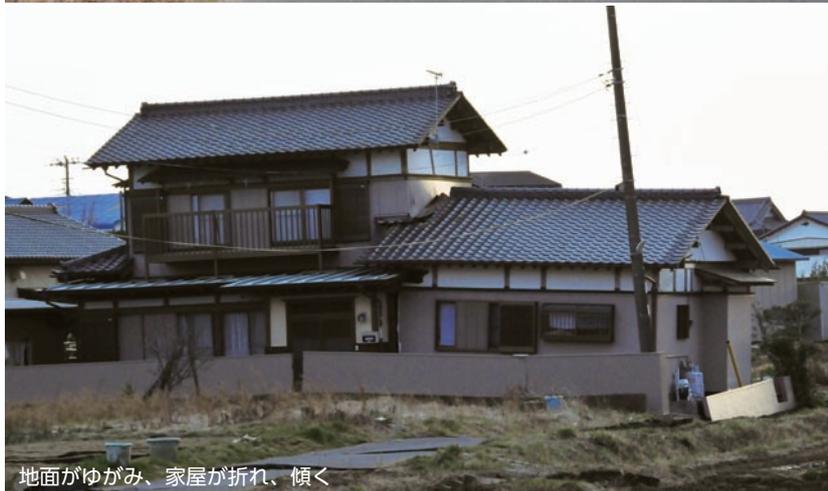
地面がゆがみ、家屋が折れ、傾く
