地区の概況（補足）

- （1）砂鉄採掘鉱区と地形区分
- （2）液状化による公共施設被害の状況（道路・水道）
- （3）地震動の特徴
- （4）地盤状況

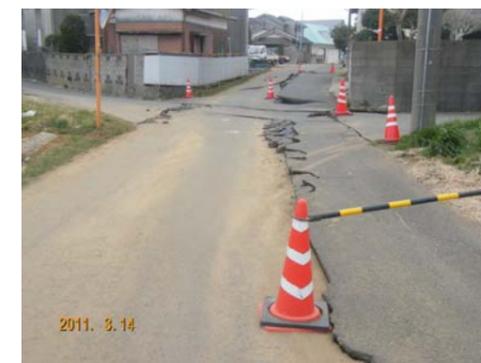
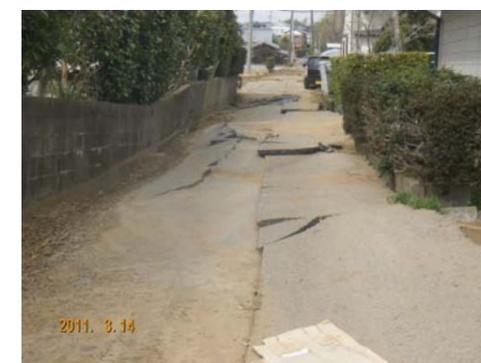
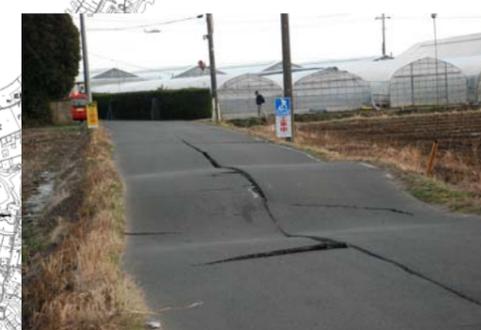
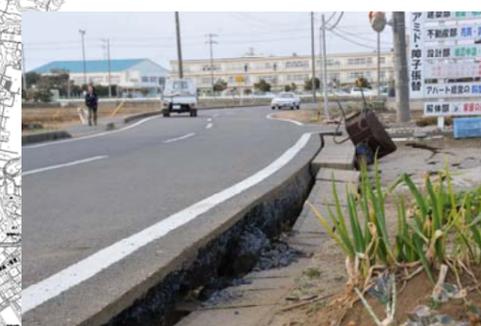
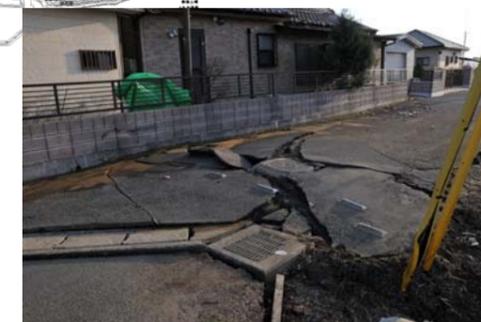
代表的な被害状況写真

代表的な被害写真より、被害状況は主に液状化による道路面や側溝の変状である。

道路面は元の田んぼ面からおよそ 1m 程度盛っている。

海上地区では田んぼ側で被害が生じていた。

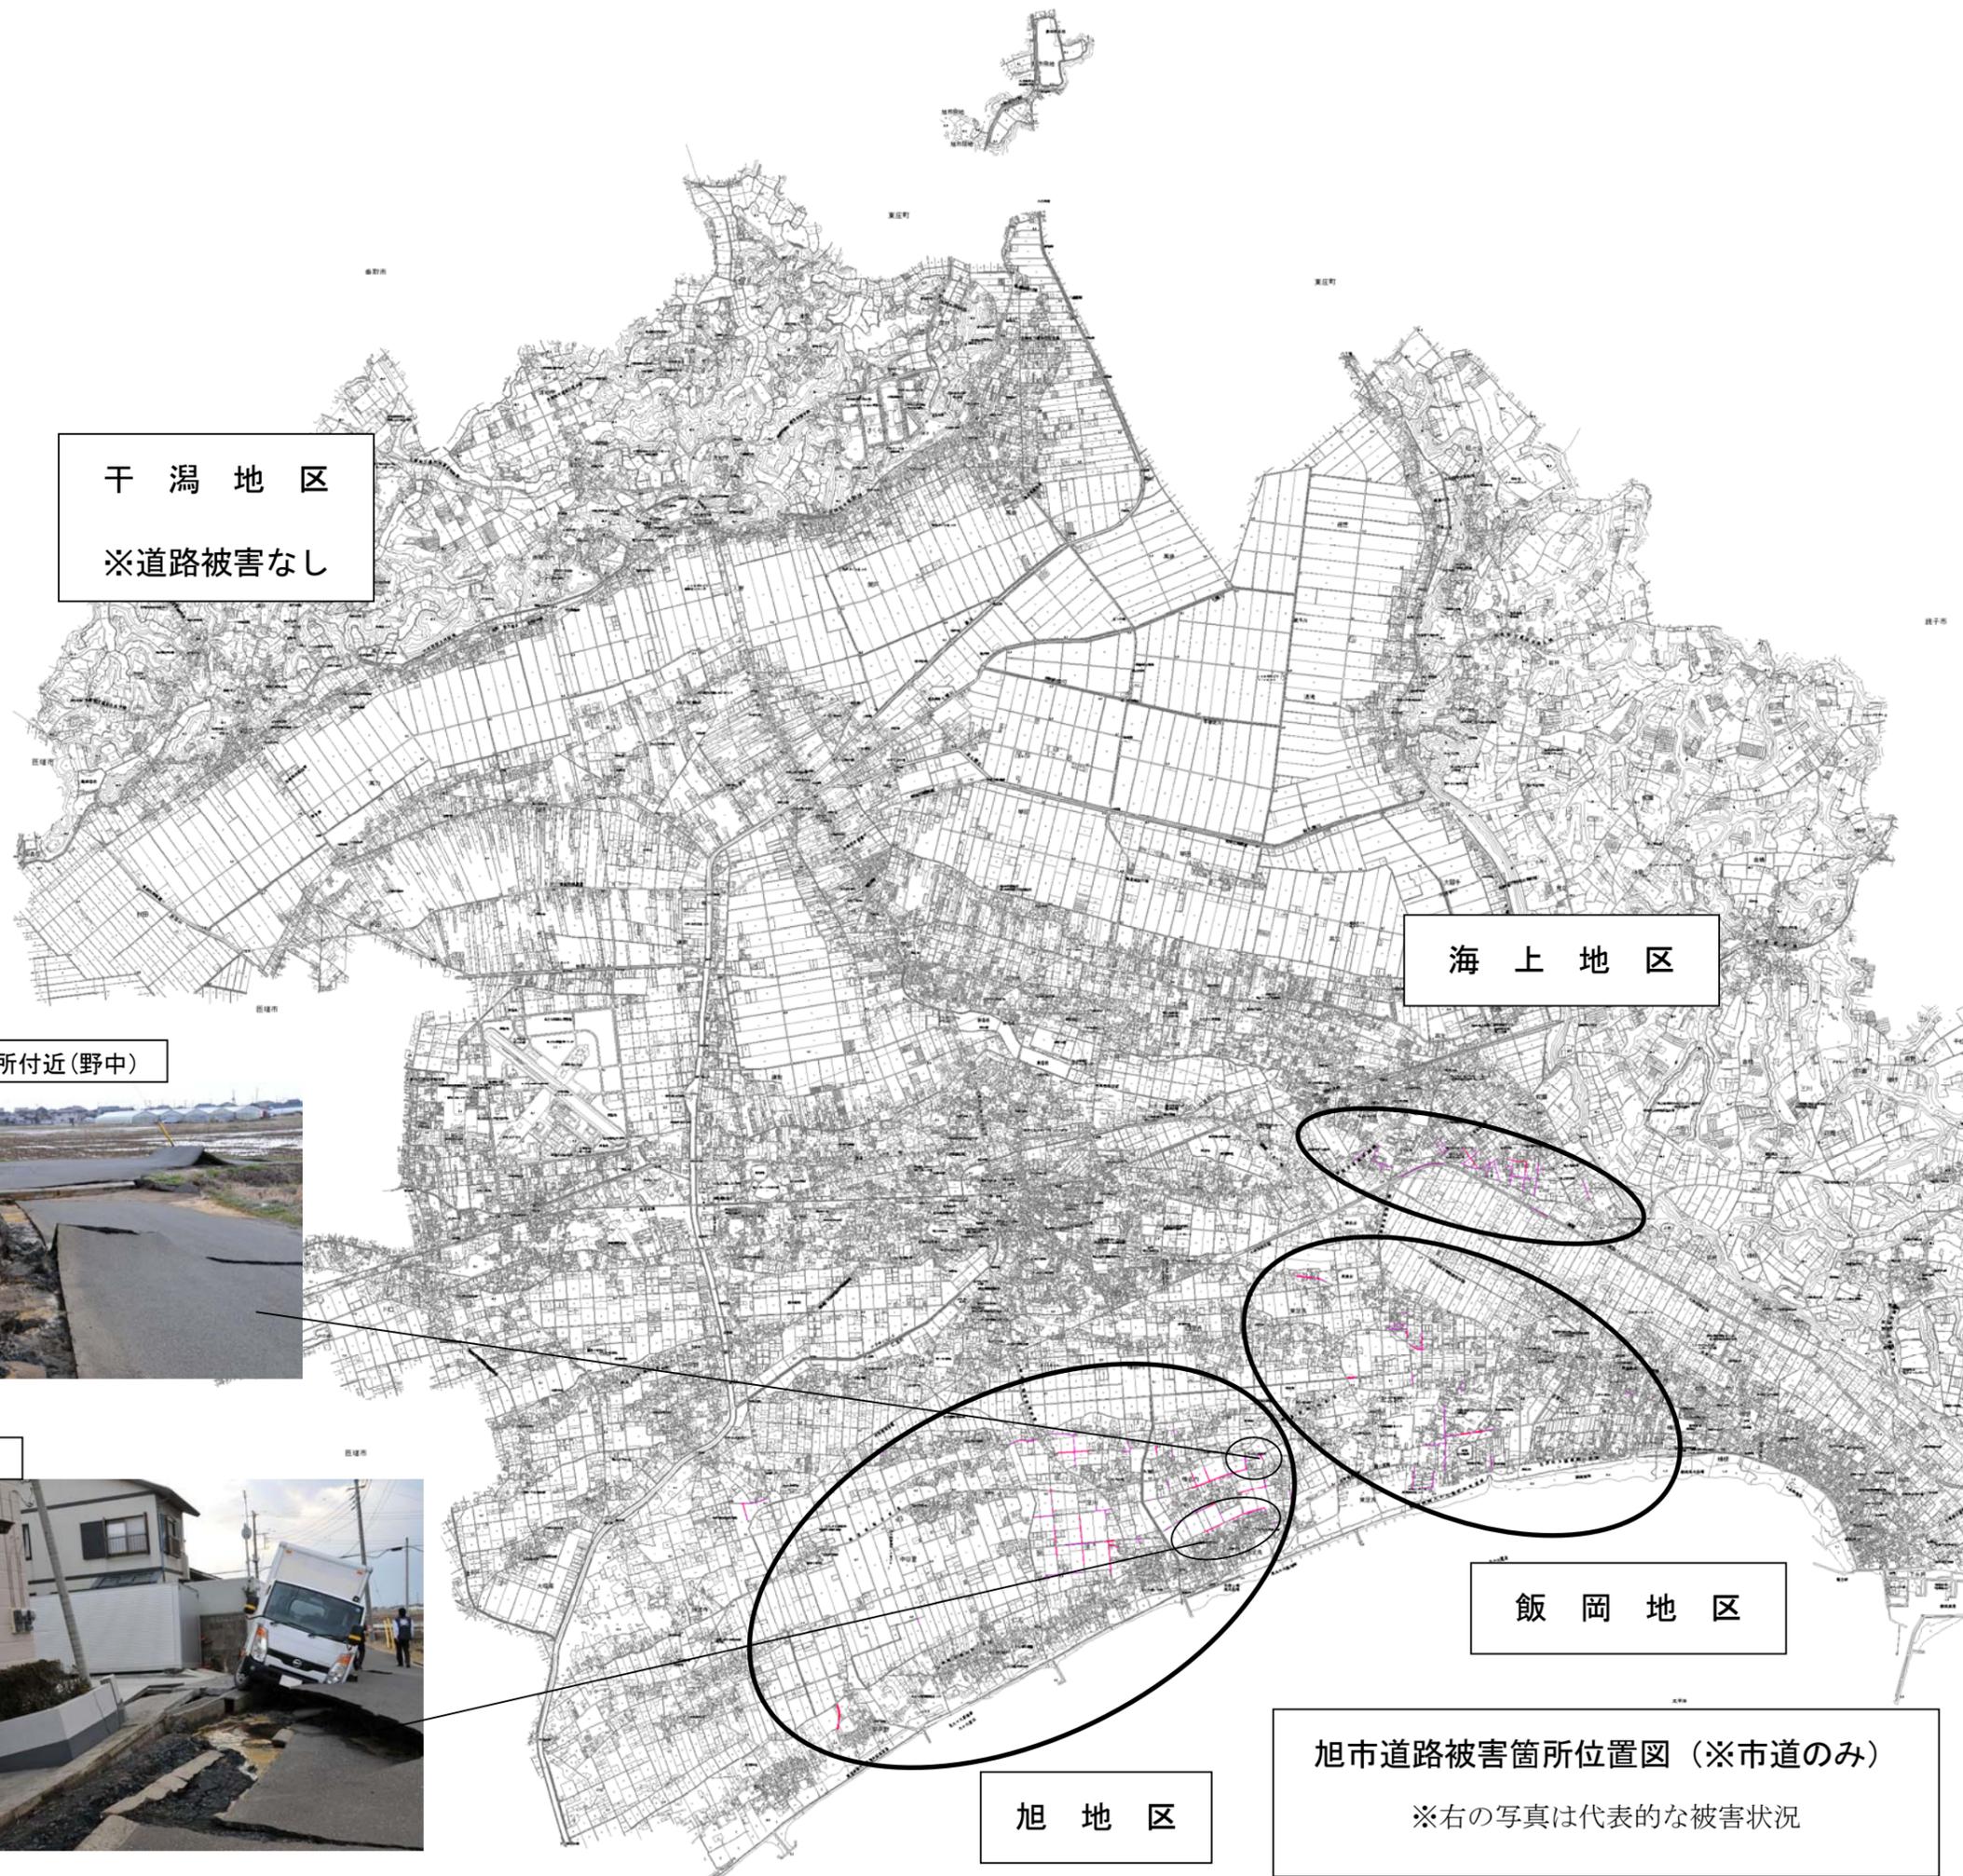
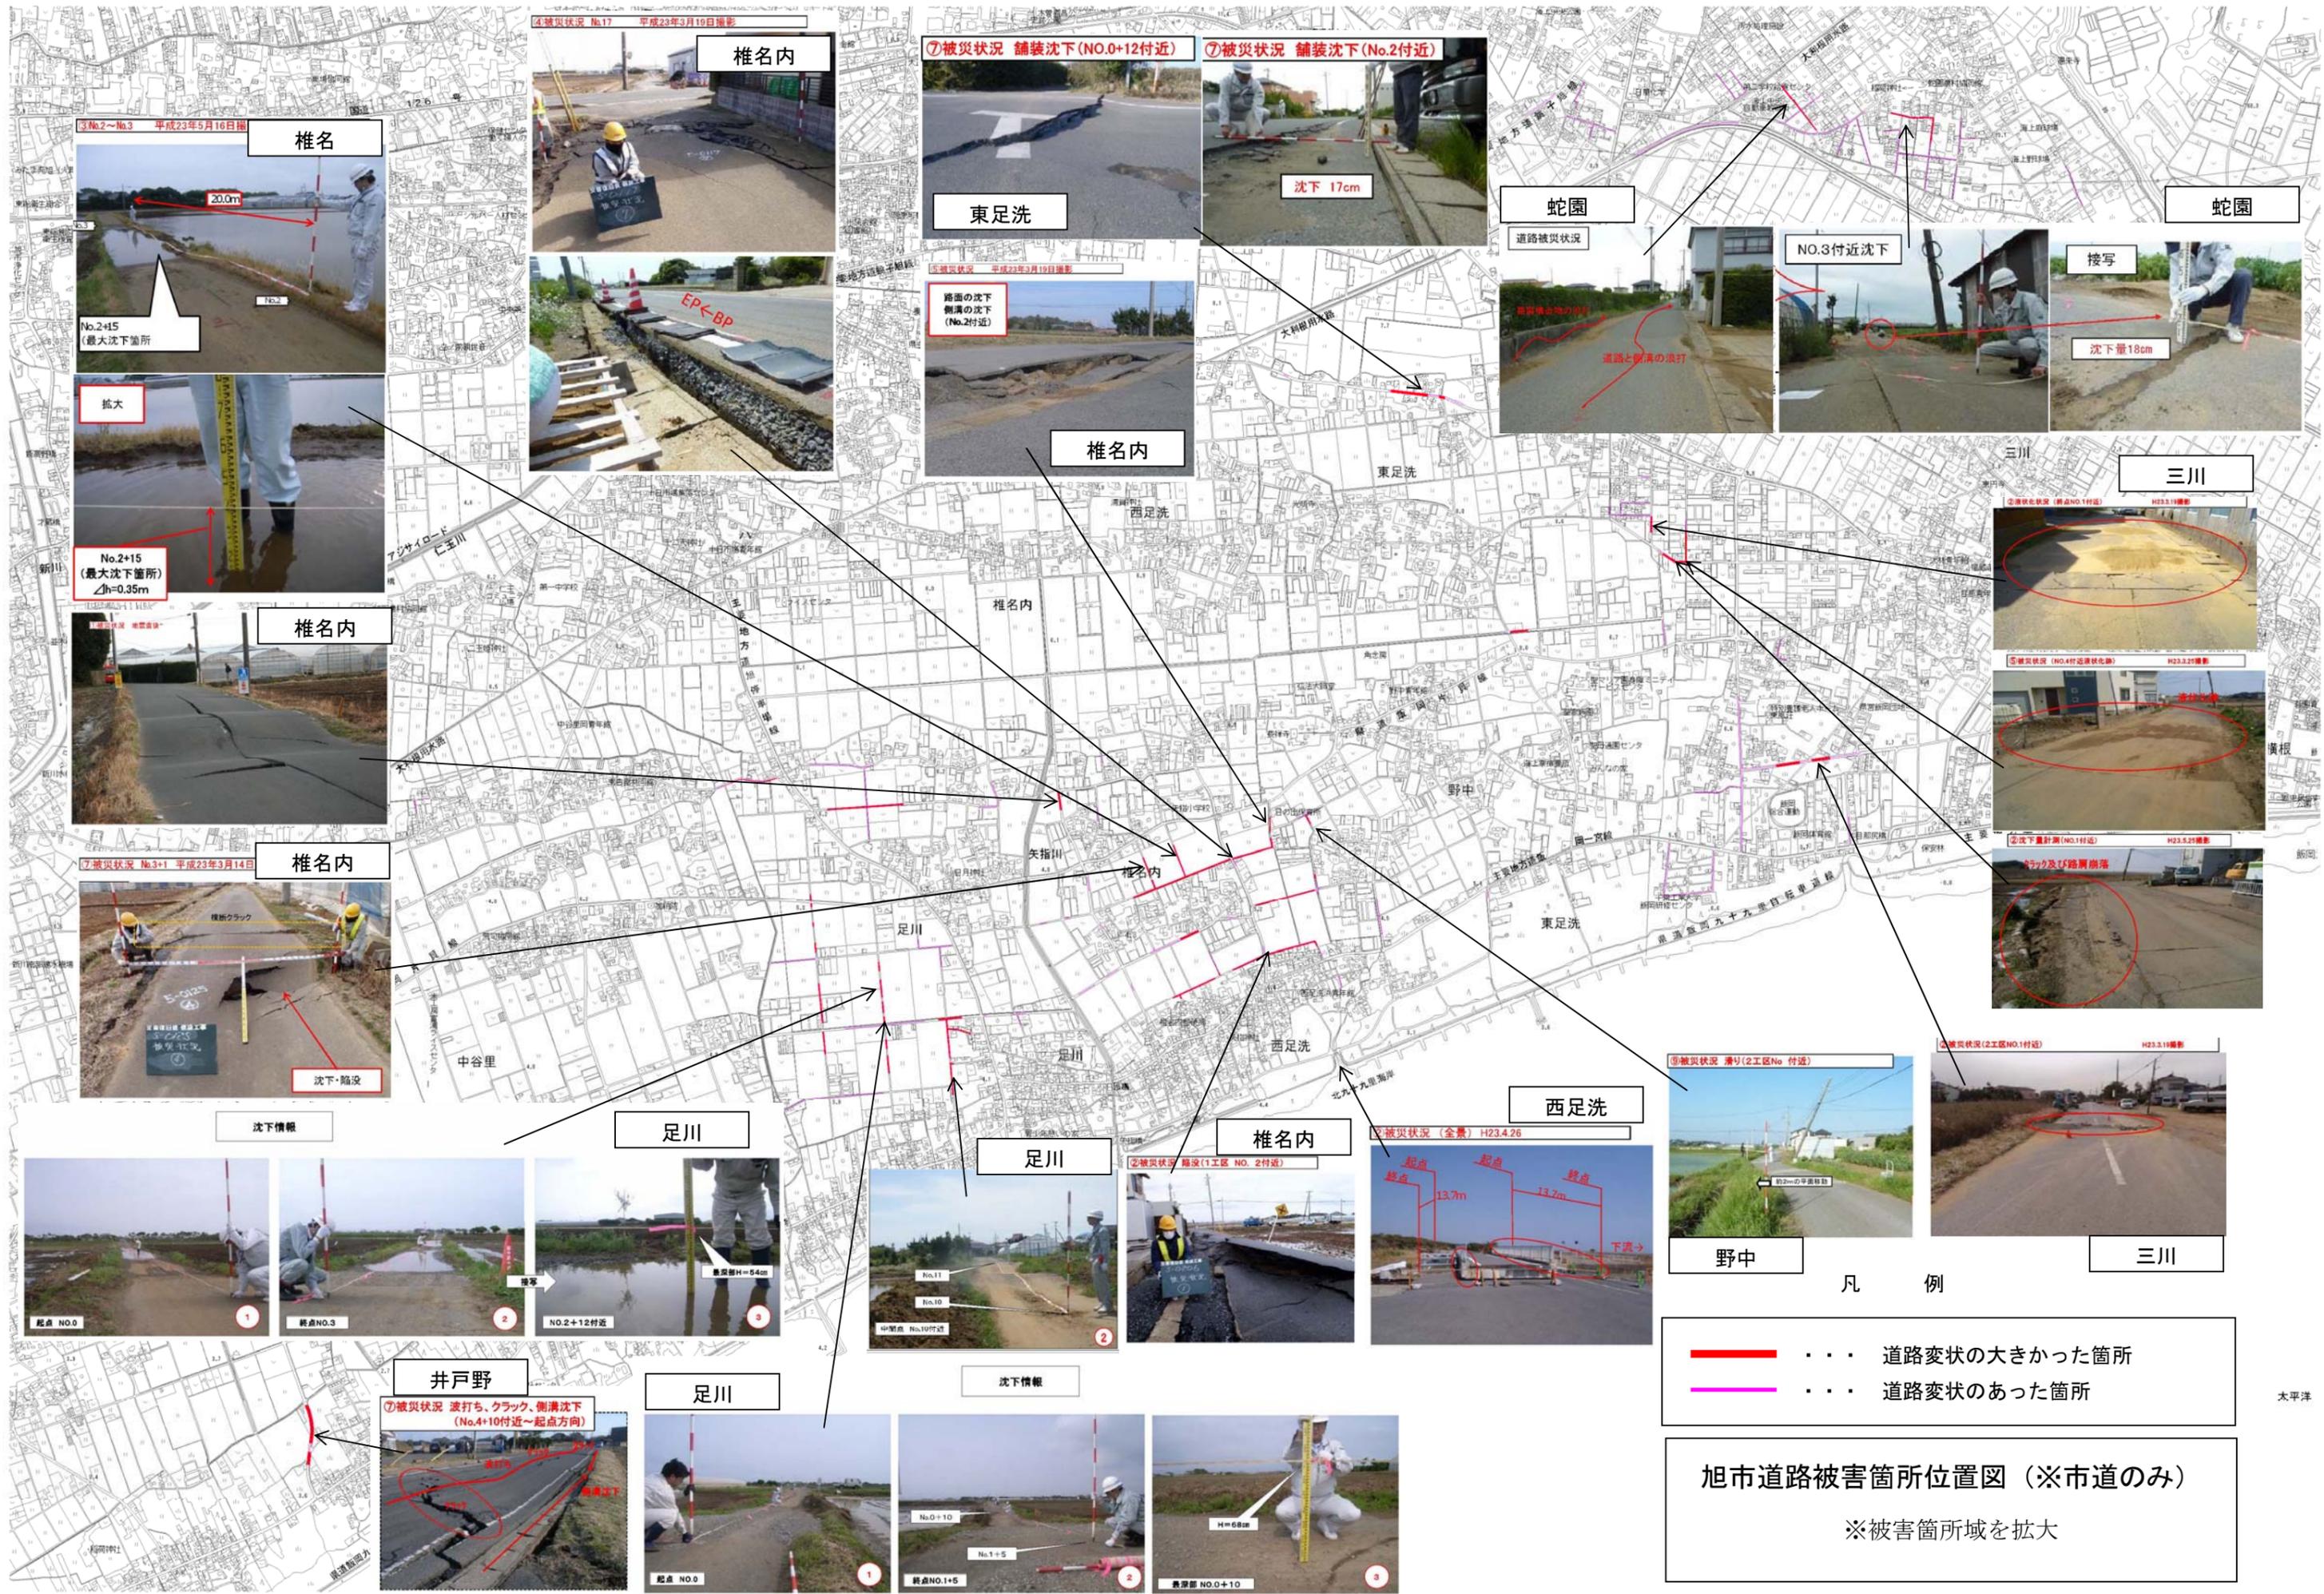
旭市道路被害箇所位置図（※市道のみ）

道路や水道の破損箇所や住宅地内など随所で噴砂現象が生じており、地盤の液状化が発生している。公共施設（道路、水道）の被害は、液状化による地盤の変状が主な原因と思われる。

干潟地区を除く水道の被害箇所ほぼ全てが道路被害箇所と対応し、公共施設被害箇所のほとんどが後述する被災建物位置付近に分布する。

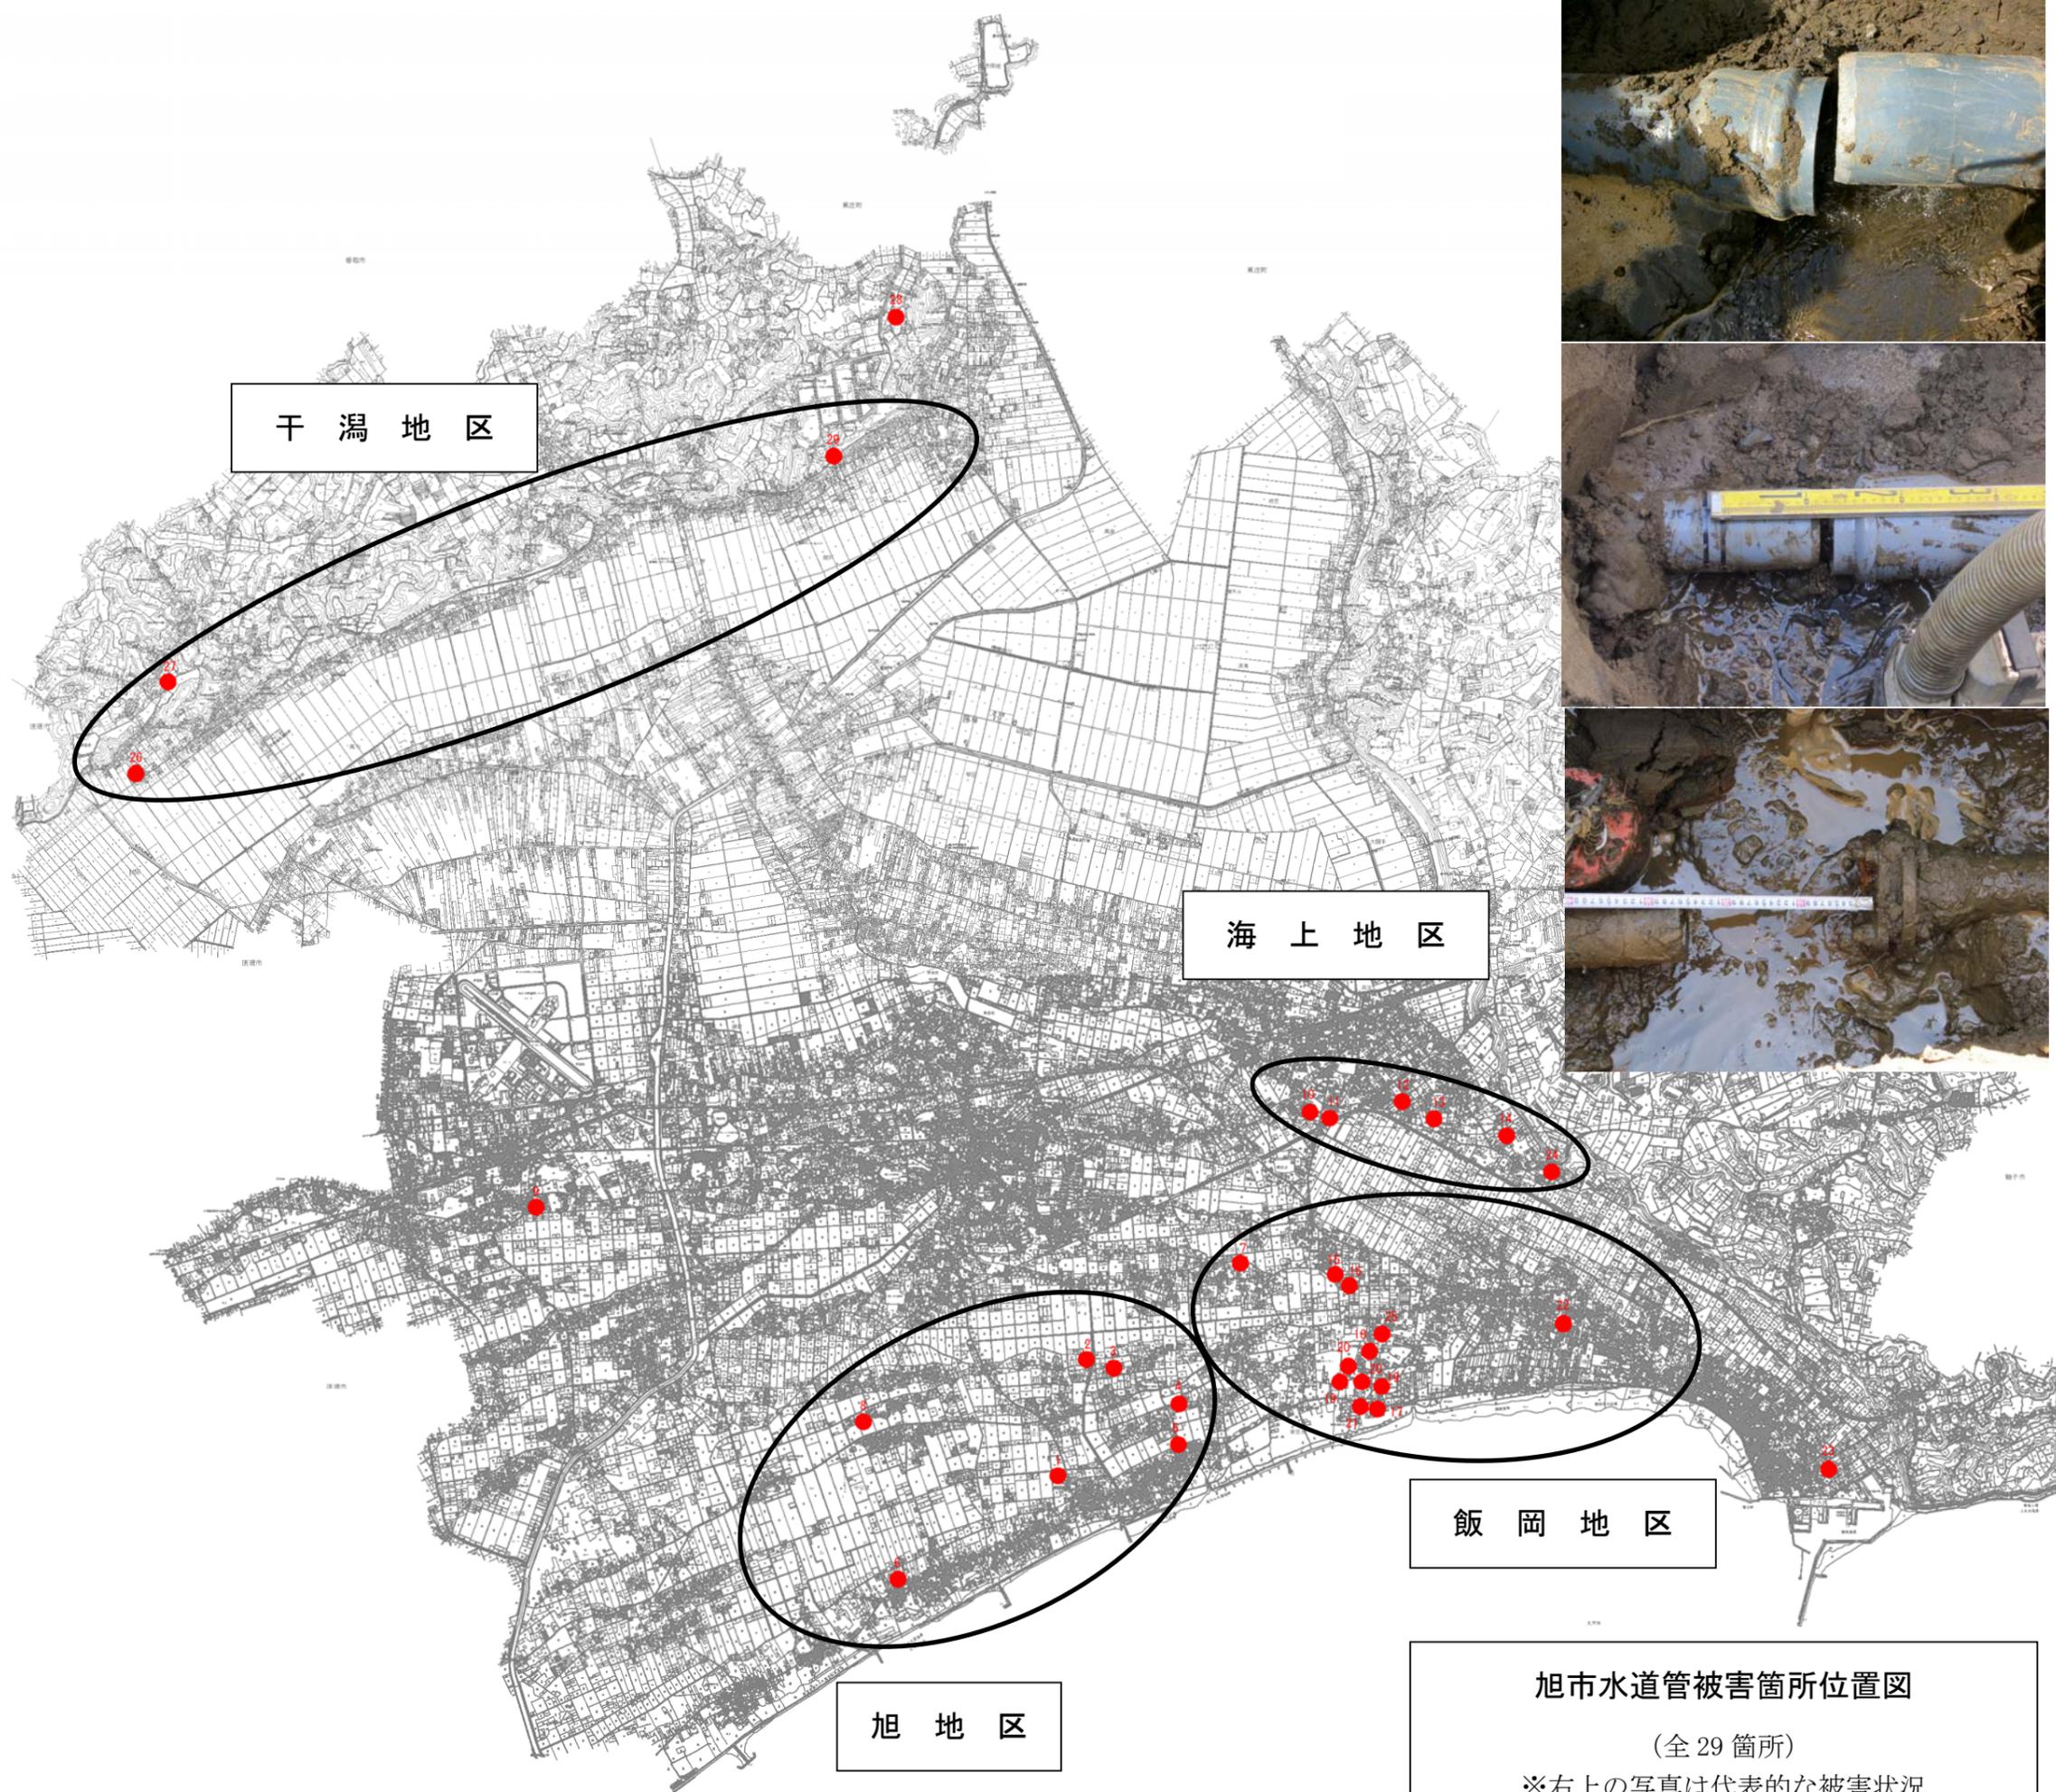
旭市水道管被害箇所位置図
(全 29 箇所)
※右上の写真は代表的な被害状況

水道管は G. L. -1.2m の位置に敷設され、被災位置は全 29 箇所である。

被害写真から見て取れる被害状況は、主に管継ぎ目の抜けや破損である。

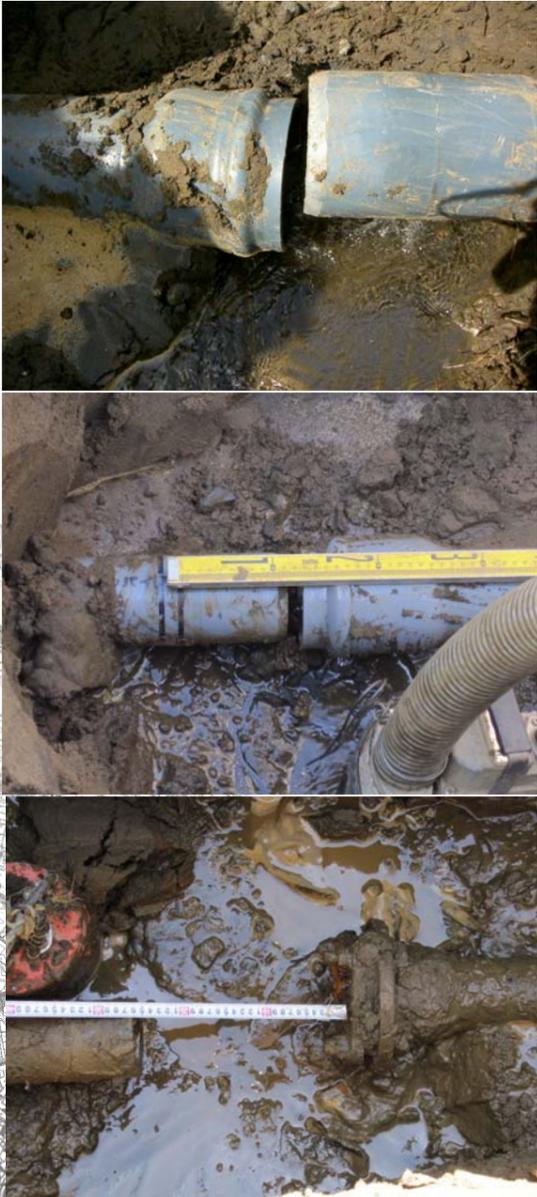
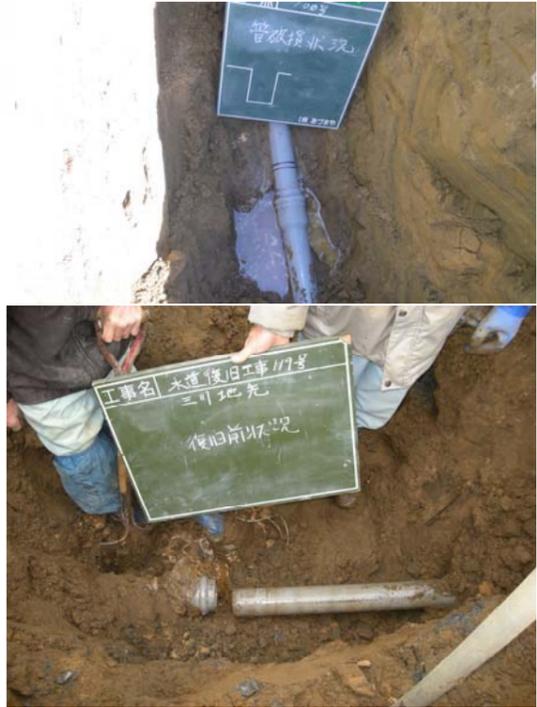
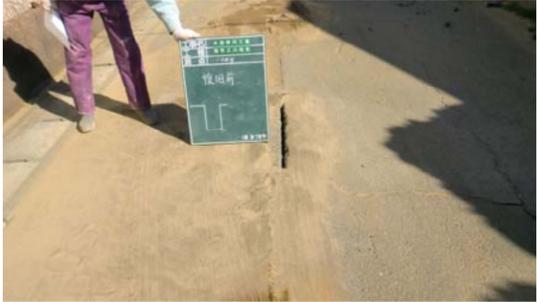
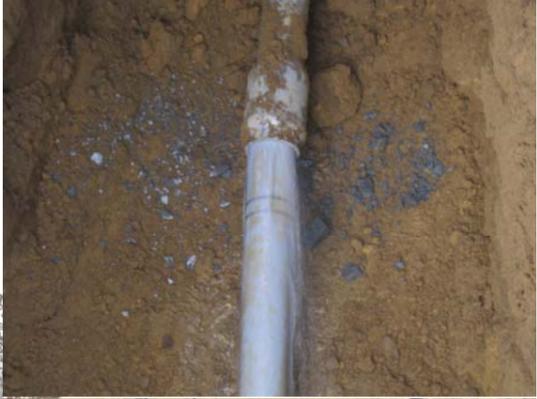
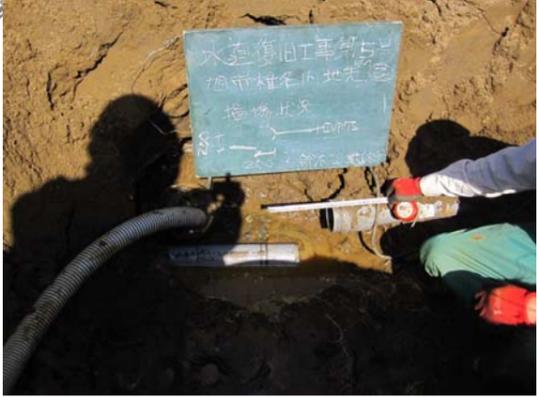
代表的な被害状況写真
※詳細位置不明

被害箇所のほとんどに噴砂が見られたが、干潟地区では噴砂は無かった。

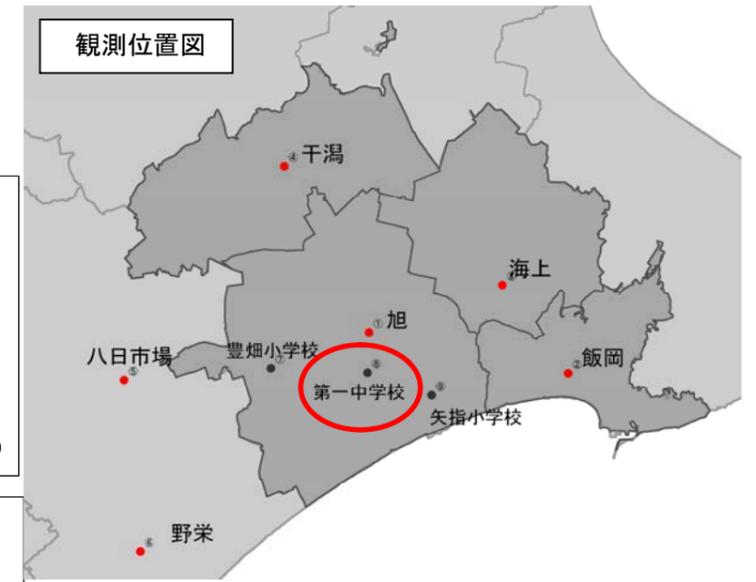
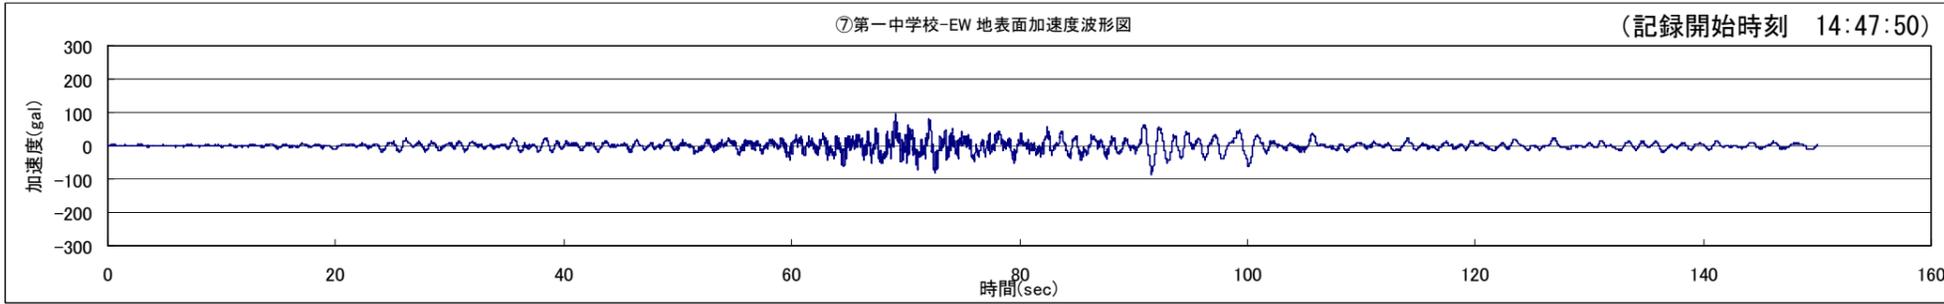
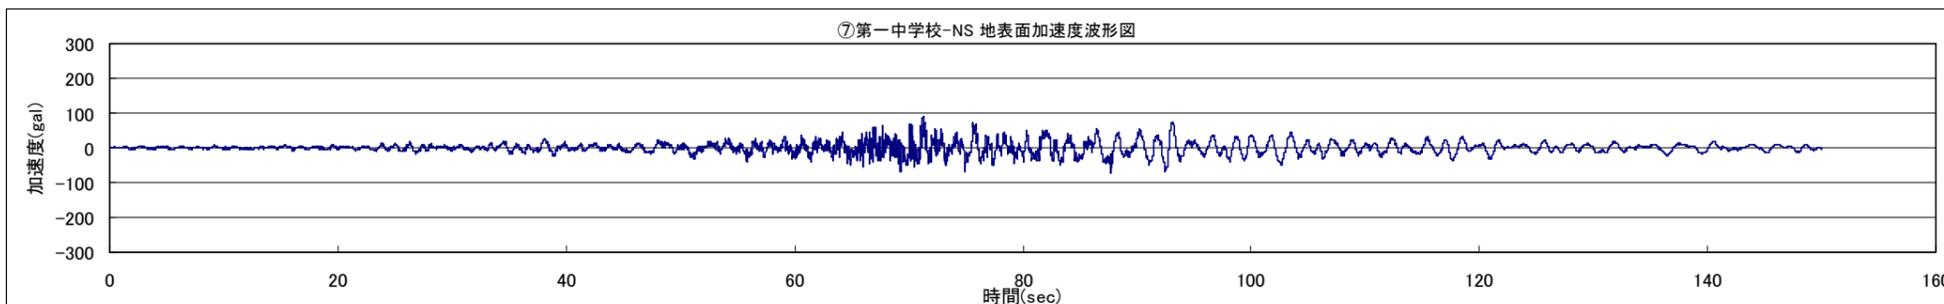
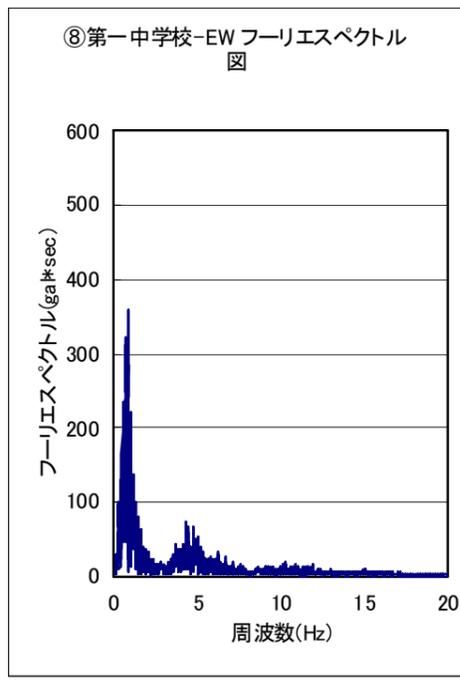
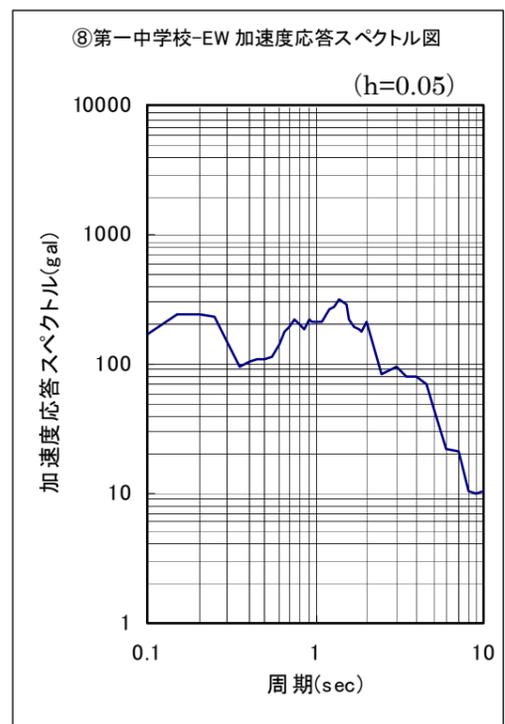
【本震】

2011.3.11 14時47分頃の本震の観測記録より、最大加速度は、93.9gal (EW)、88.8gal (NS)。最大速度は24.6kine (EW)、24.9kine (NS)。フーリエスペクトルはEW、NSともに1Hz付近にピークがみられる。

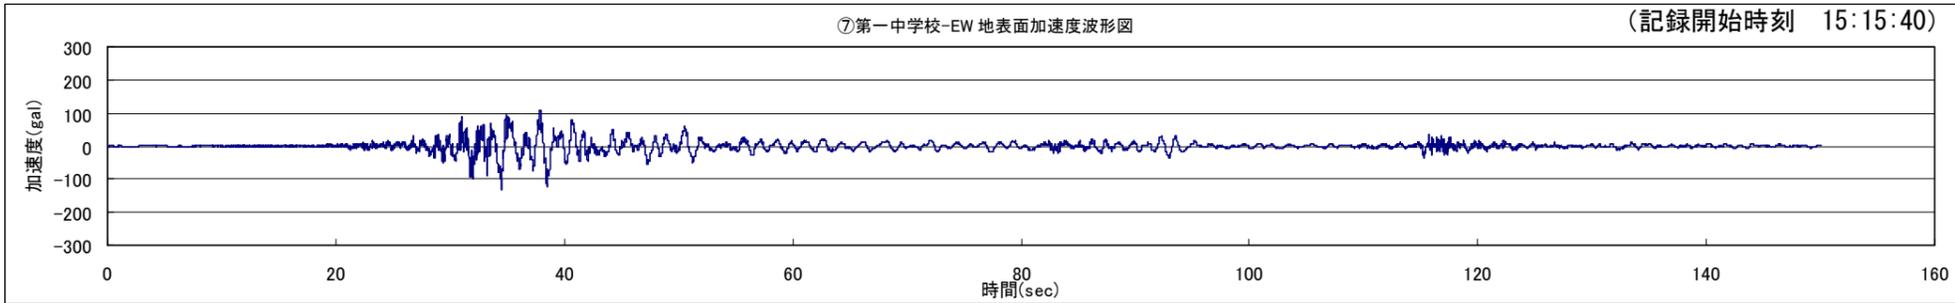
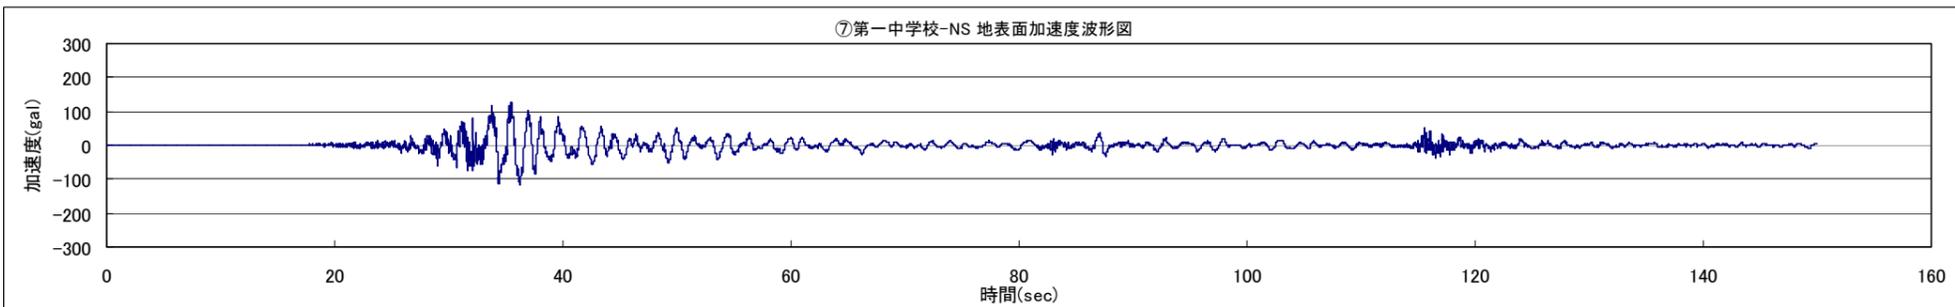
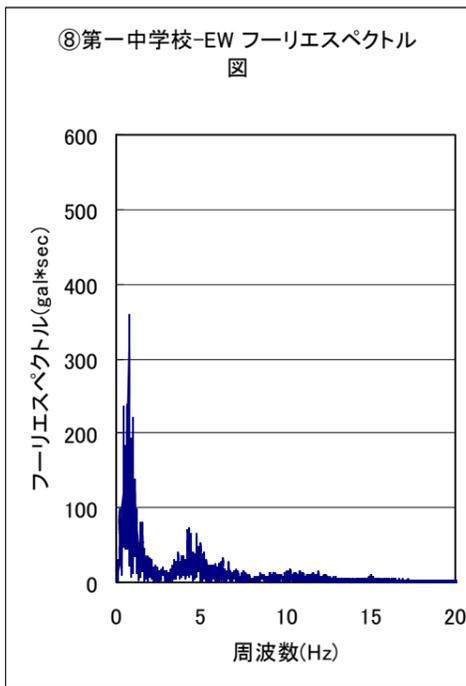
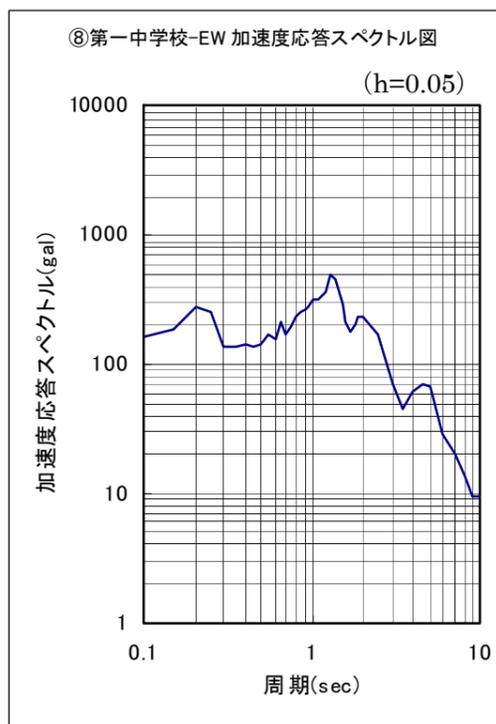
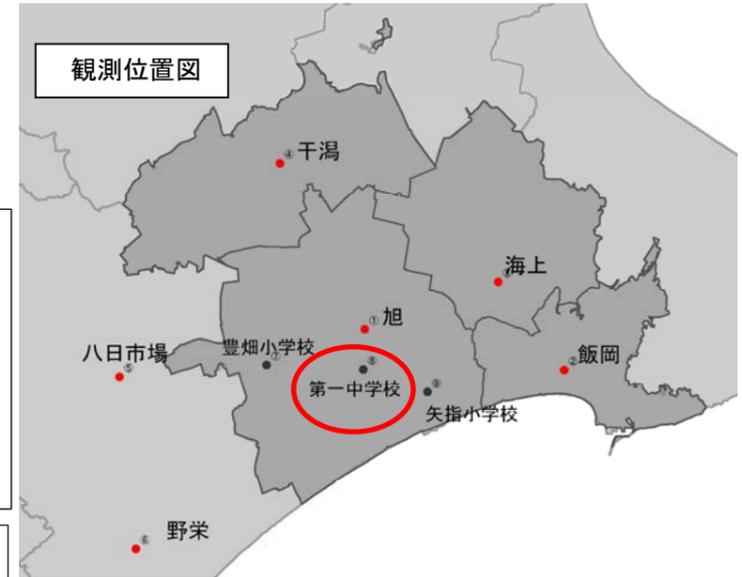
【余震】

2011.3.11 15時15分頃の余震の観測記録より、最大加速度は、132.6gal (EW)、128.8gal (NS)。最大速度は31.4kine (EW)、32.6kine (NS)。フーリエスペクトルはEW、NSともに1Hz付近にピークがみられる。

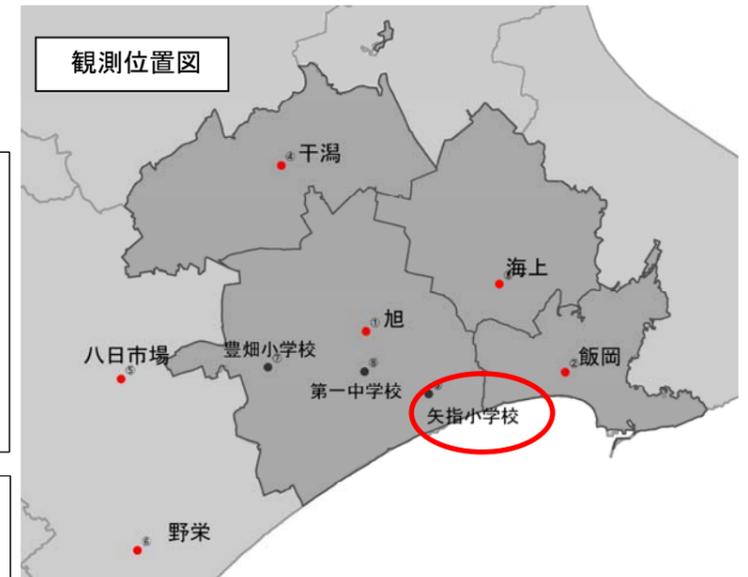
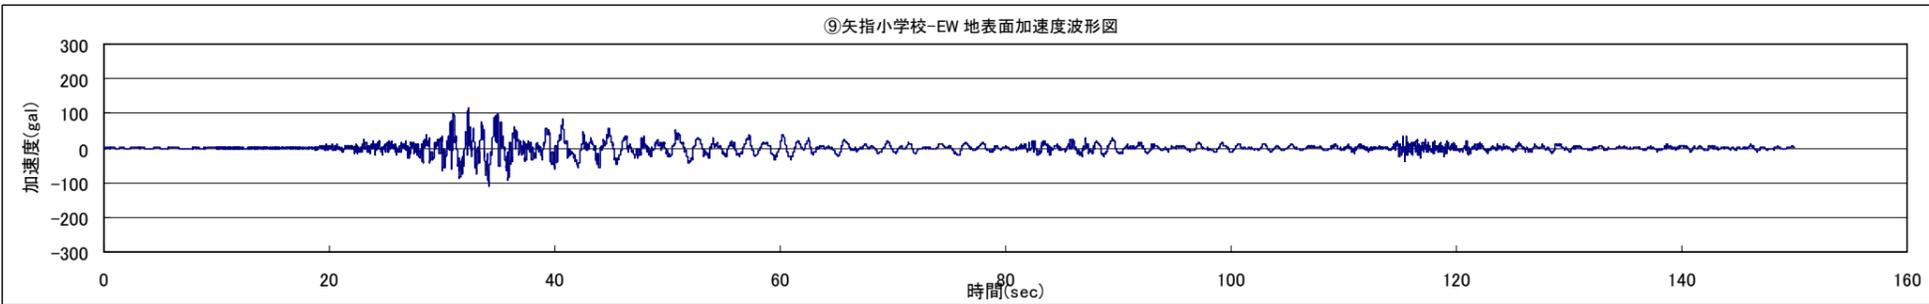
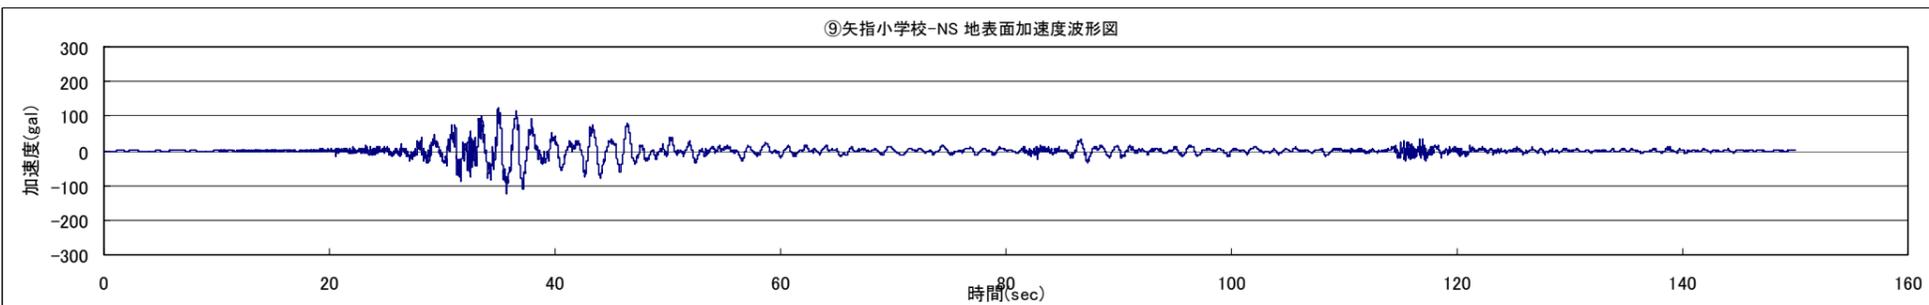
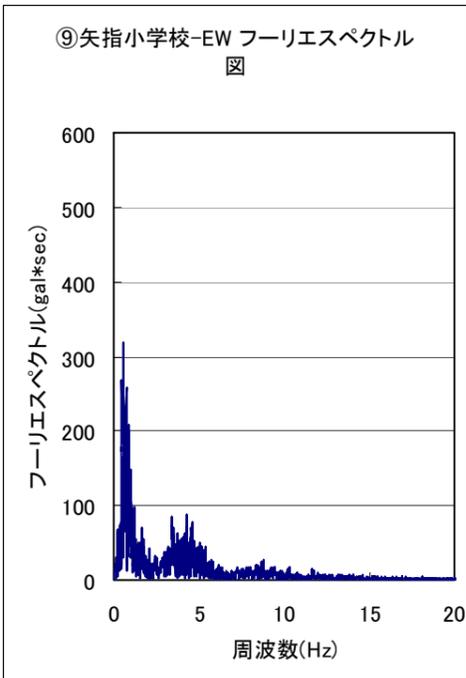
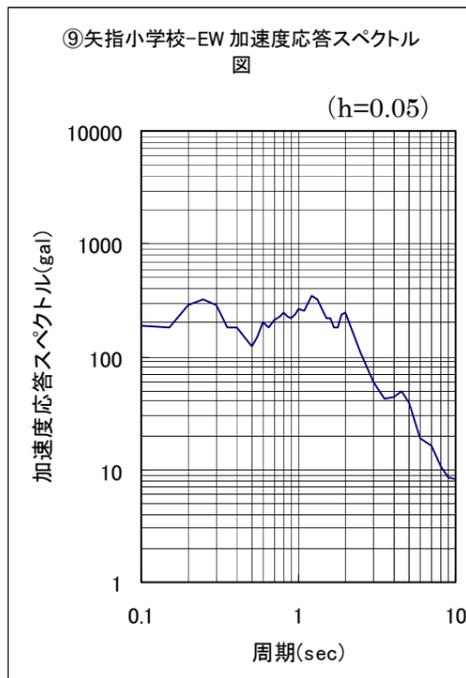
【余震】

2011.3.11 15時15分頃の余震の観測記録より、最大加速度は、206.0gal (EW)、126.2gal (NS)。最大速度は25.7kine (EW)、31.5kine (NS)。フーリエスペクトルはEW、NSともに1Hz付近にピークがみられるが、3~7Hzの周波数域の成分も含んでいる。
