(2) 液状化の状況

(3) 液状化による公共施設被害の状況 (道路、水道)

(4) 液状化による建物被害の状況

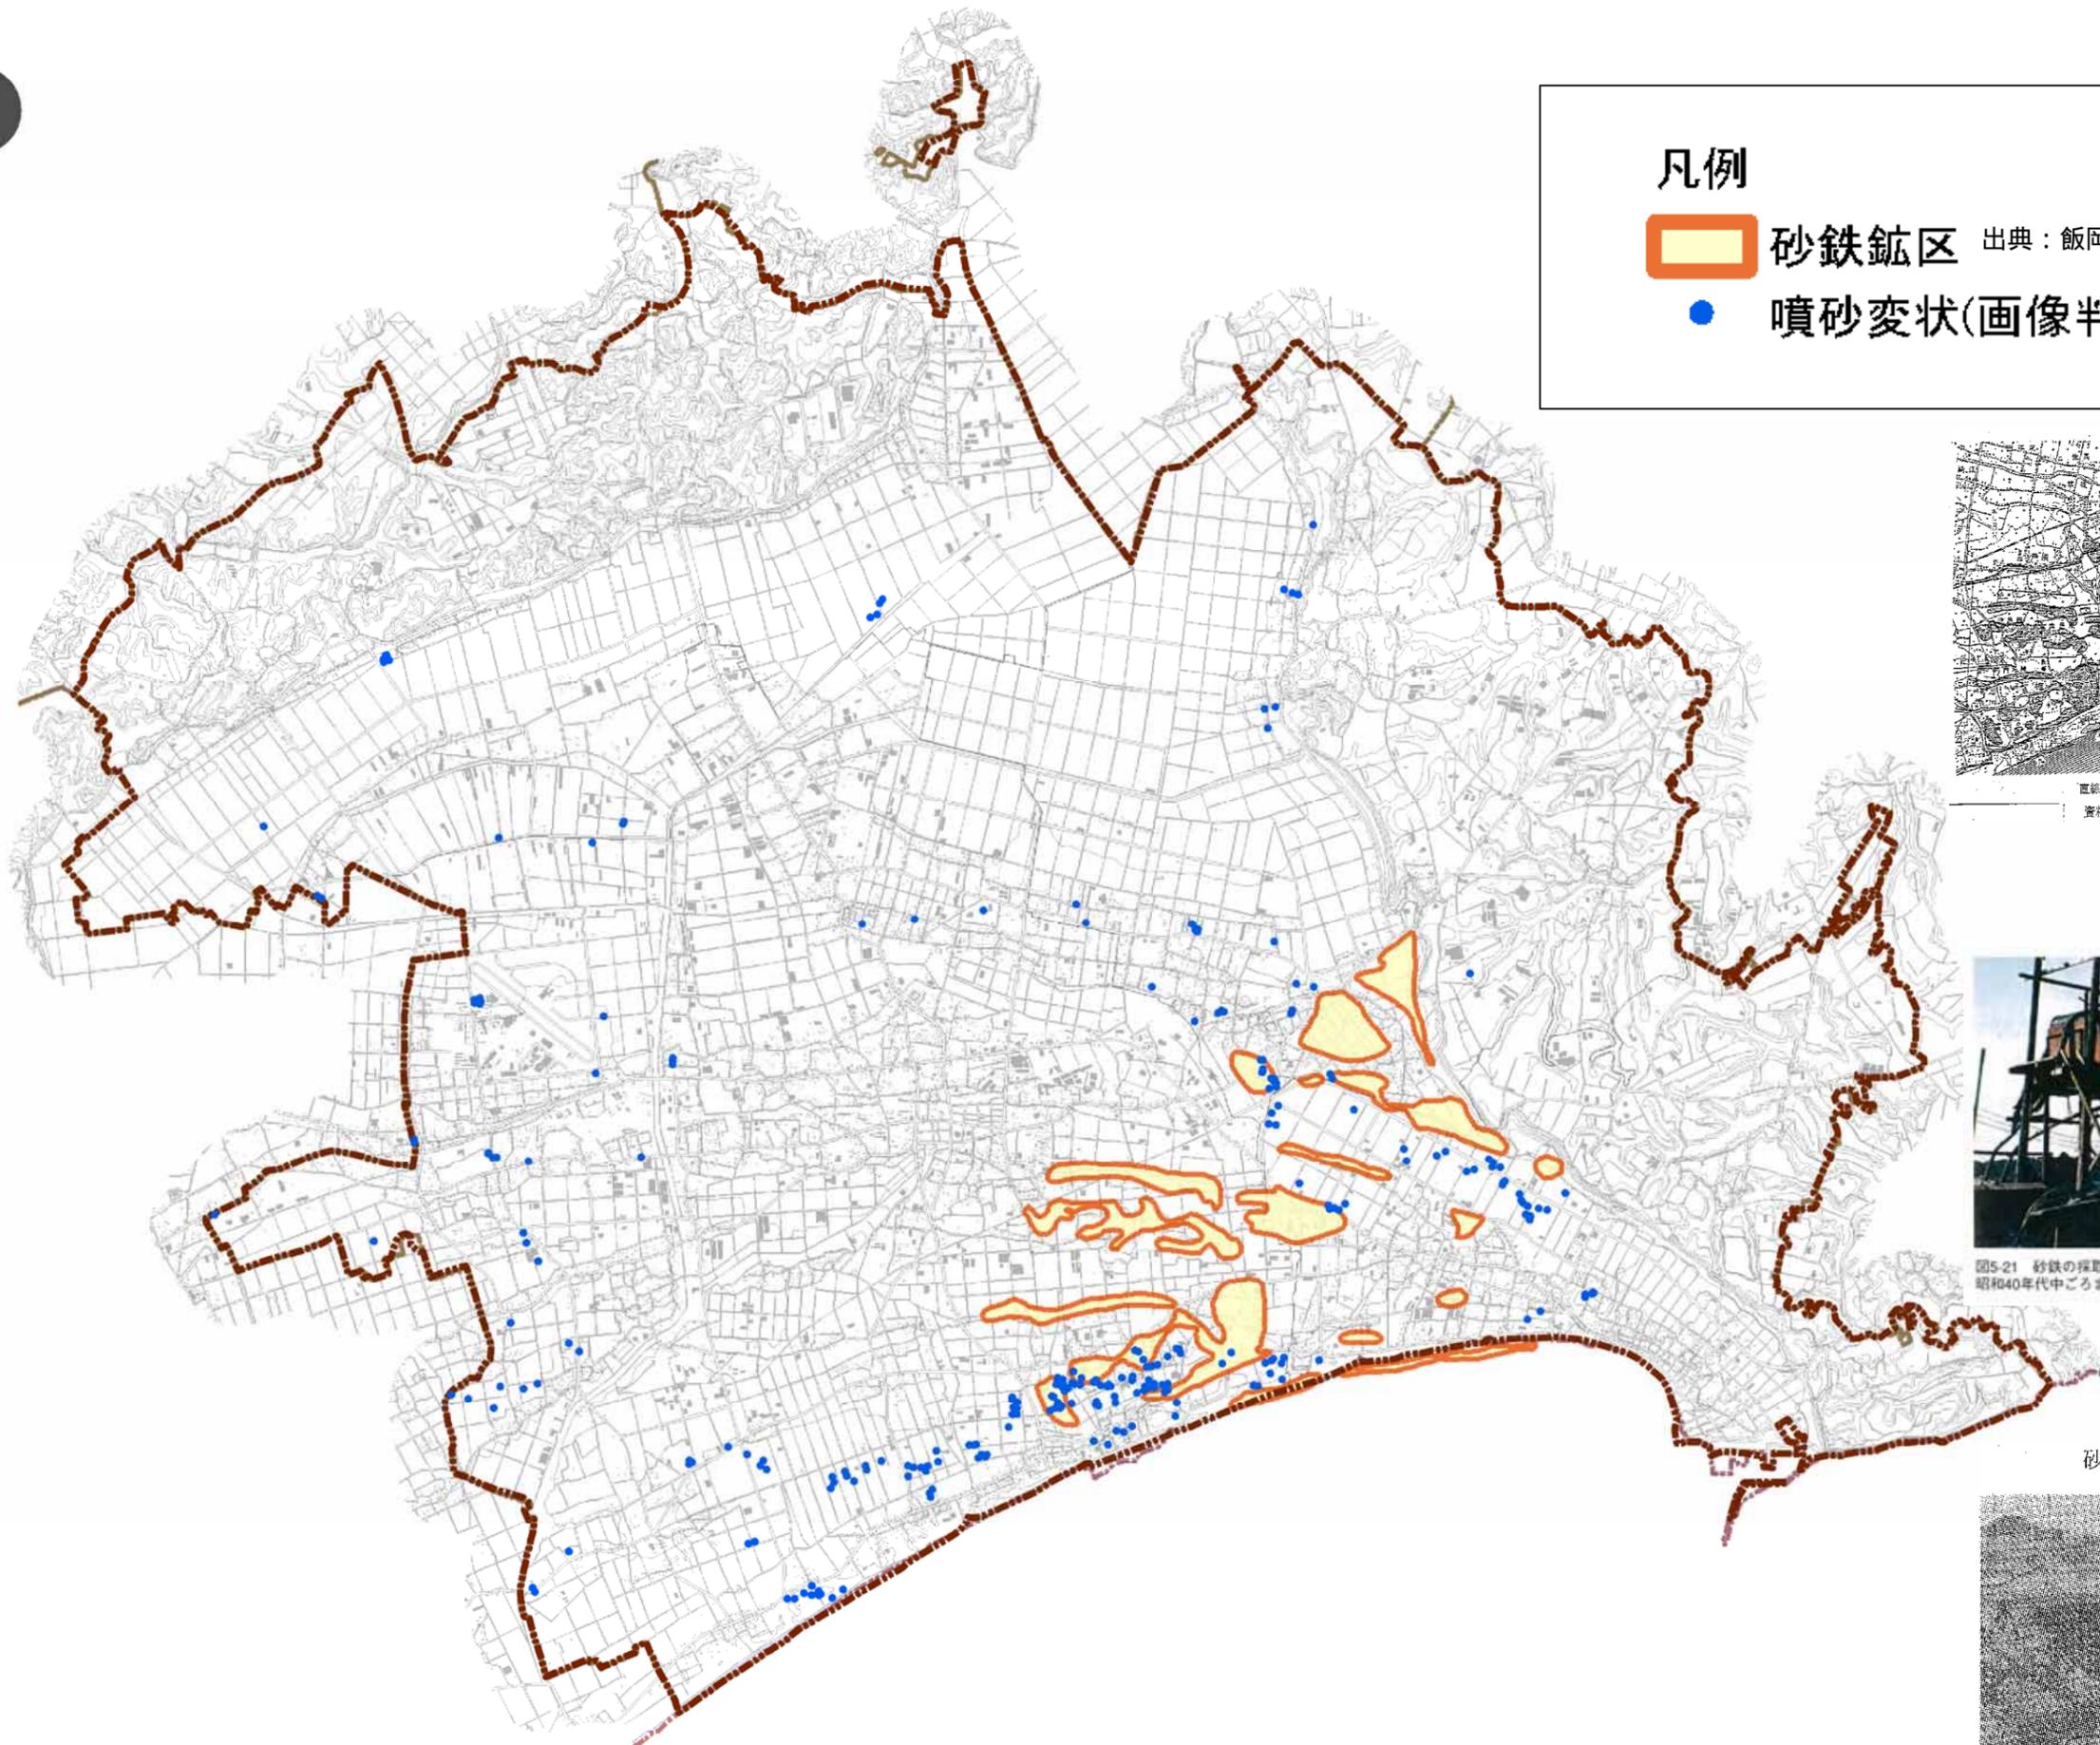
ここでは航空写真から噴砂の状況を読み取り、図示した。

旭地区では、噴砂跡と判読される箇所が多く見受けられ、液状化による影響が地表にまで及んでいたことが推察される。

飯岡地区、旭地区では、砂鉄鉱区跡で噴砂跡と判読される箇所が見受けられており、液状化発生において、砂鉄採掘後の埋め戻しによる影響が考えられる。

海上地区でも噴砂跡と判読される箇所が見受けられる。噴砂跡と判読される箇所が集まっている地域と、点在している地域があるため、液状化が発生していても、地上の状況により地表面に表れるかどうか、違いが出ている可能性があると思われ、主に水田で確認されている。

干潟地区では噴砂跡と判読される箇所は点在しており、水田沿いに点在している傾向がある。

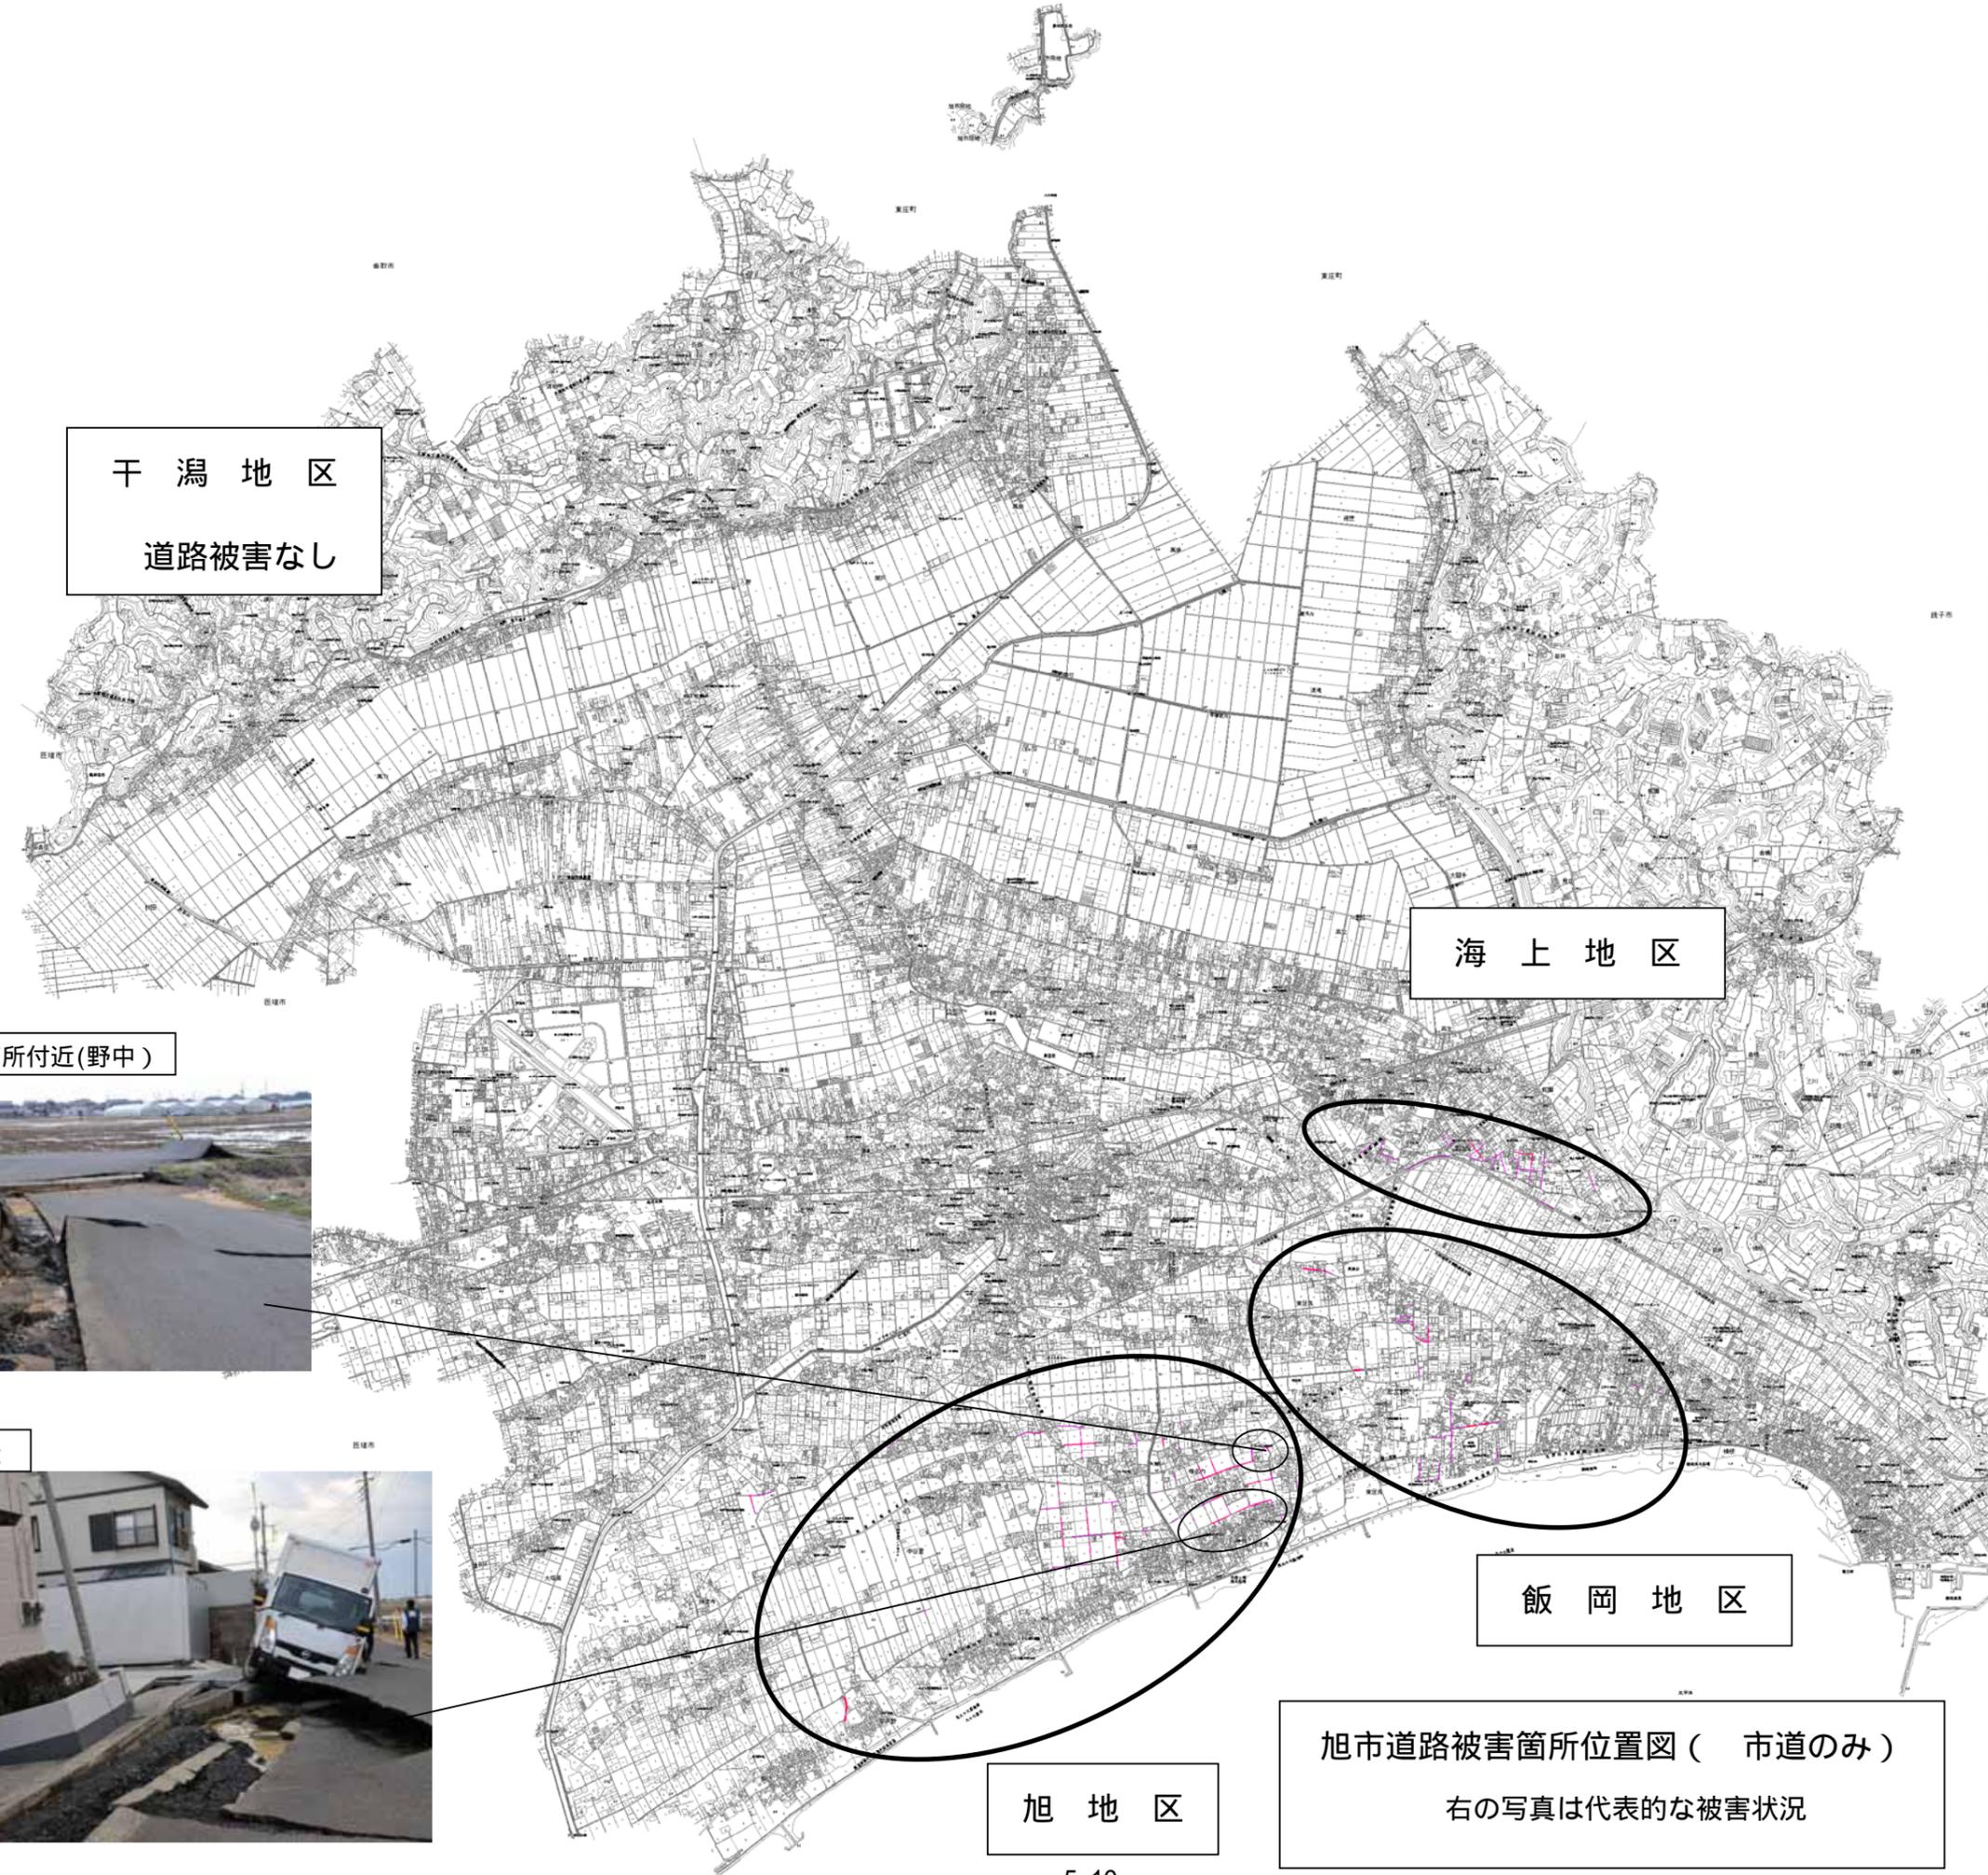
旭市道路被害箇所位置図(市道のみ)
被害箇所域を拡大

旭市で被害を把握している範囲は市道のみである。(国道 (県管理)、県道の被害は把握していない)

代表的な被害写真より、被害状況は主に液状化による舗装や側溝の変状である。

道路面は、元の田んぼ面からおよそ 1m 程度盛っている。

干潟地区は液状化被害が無かった。

海上地区では田んぼ側で被害が生じていた。
