地区の概況（補足）

（１）液状化の状況

道路被災箇所の沈下測量（相対沈下量）について

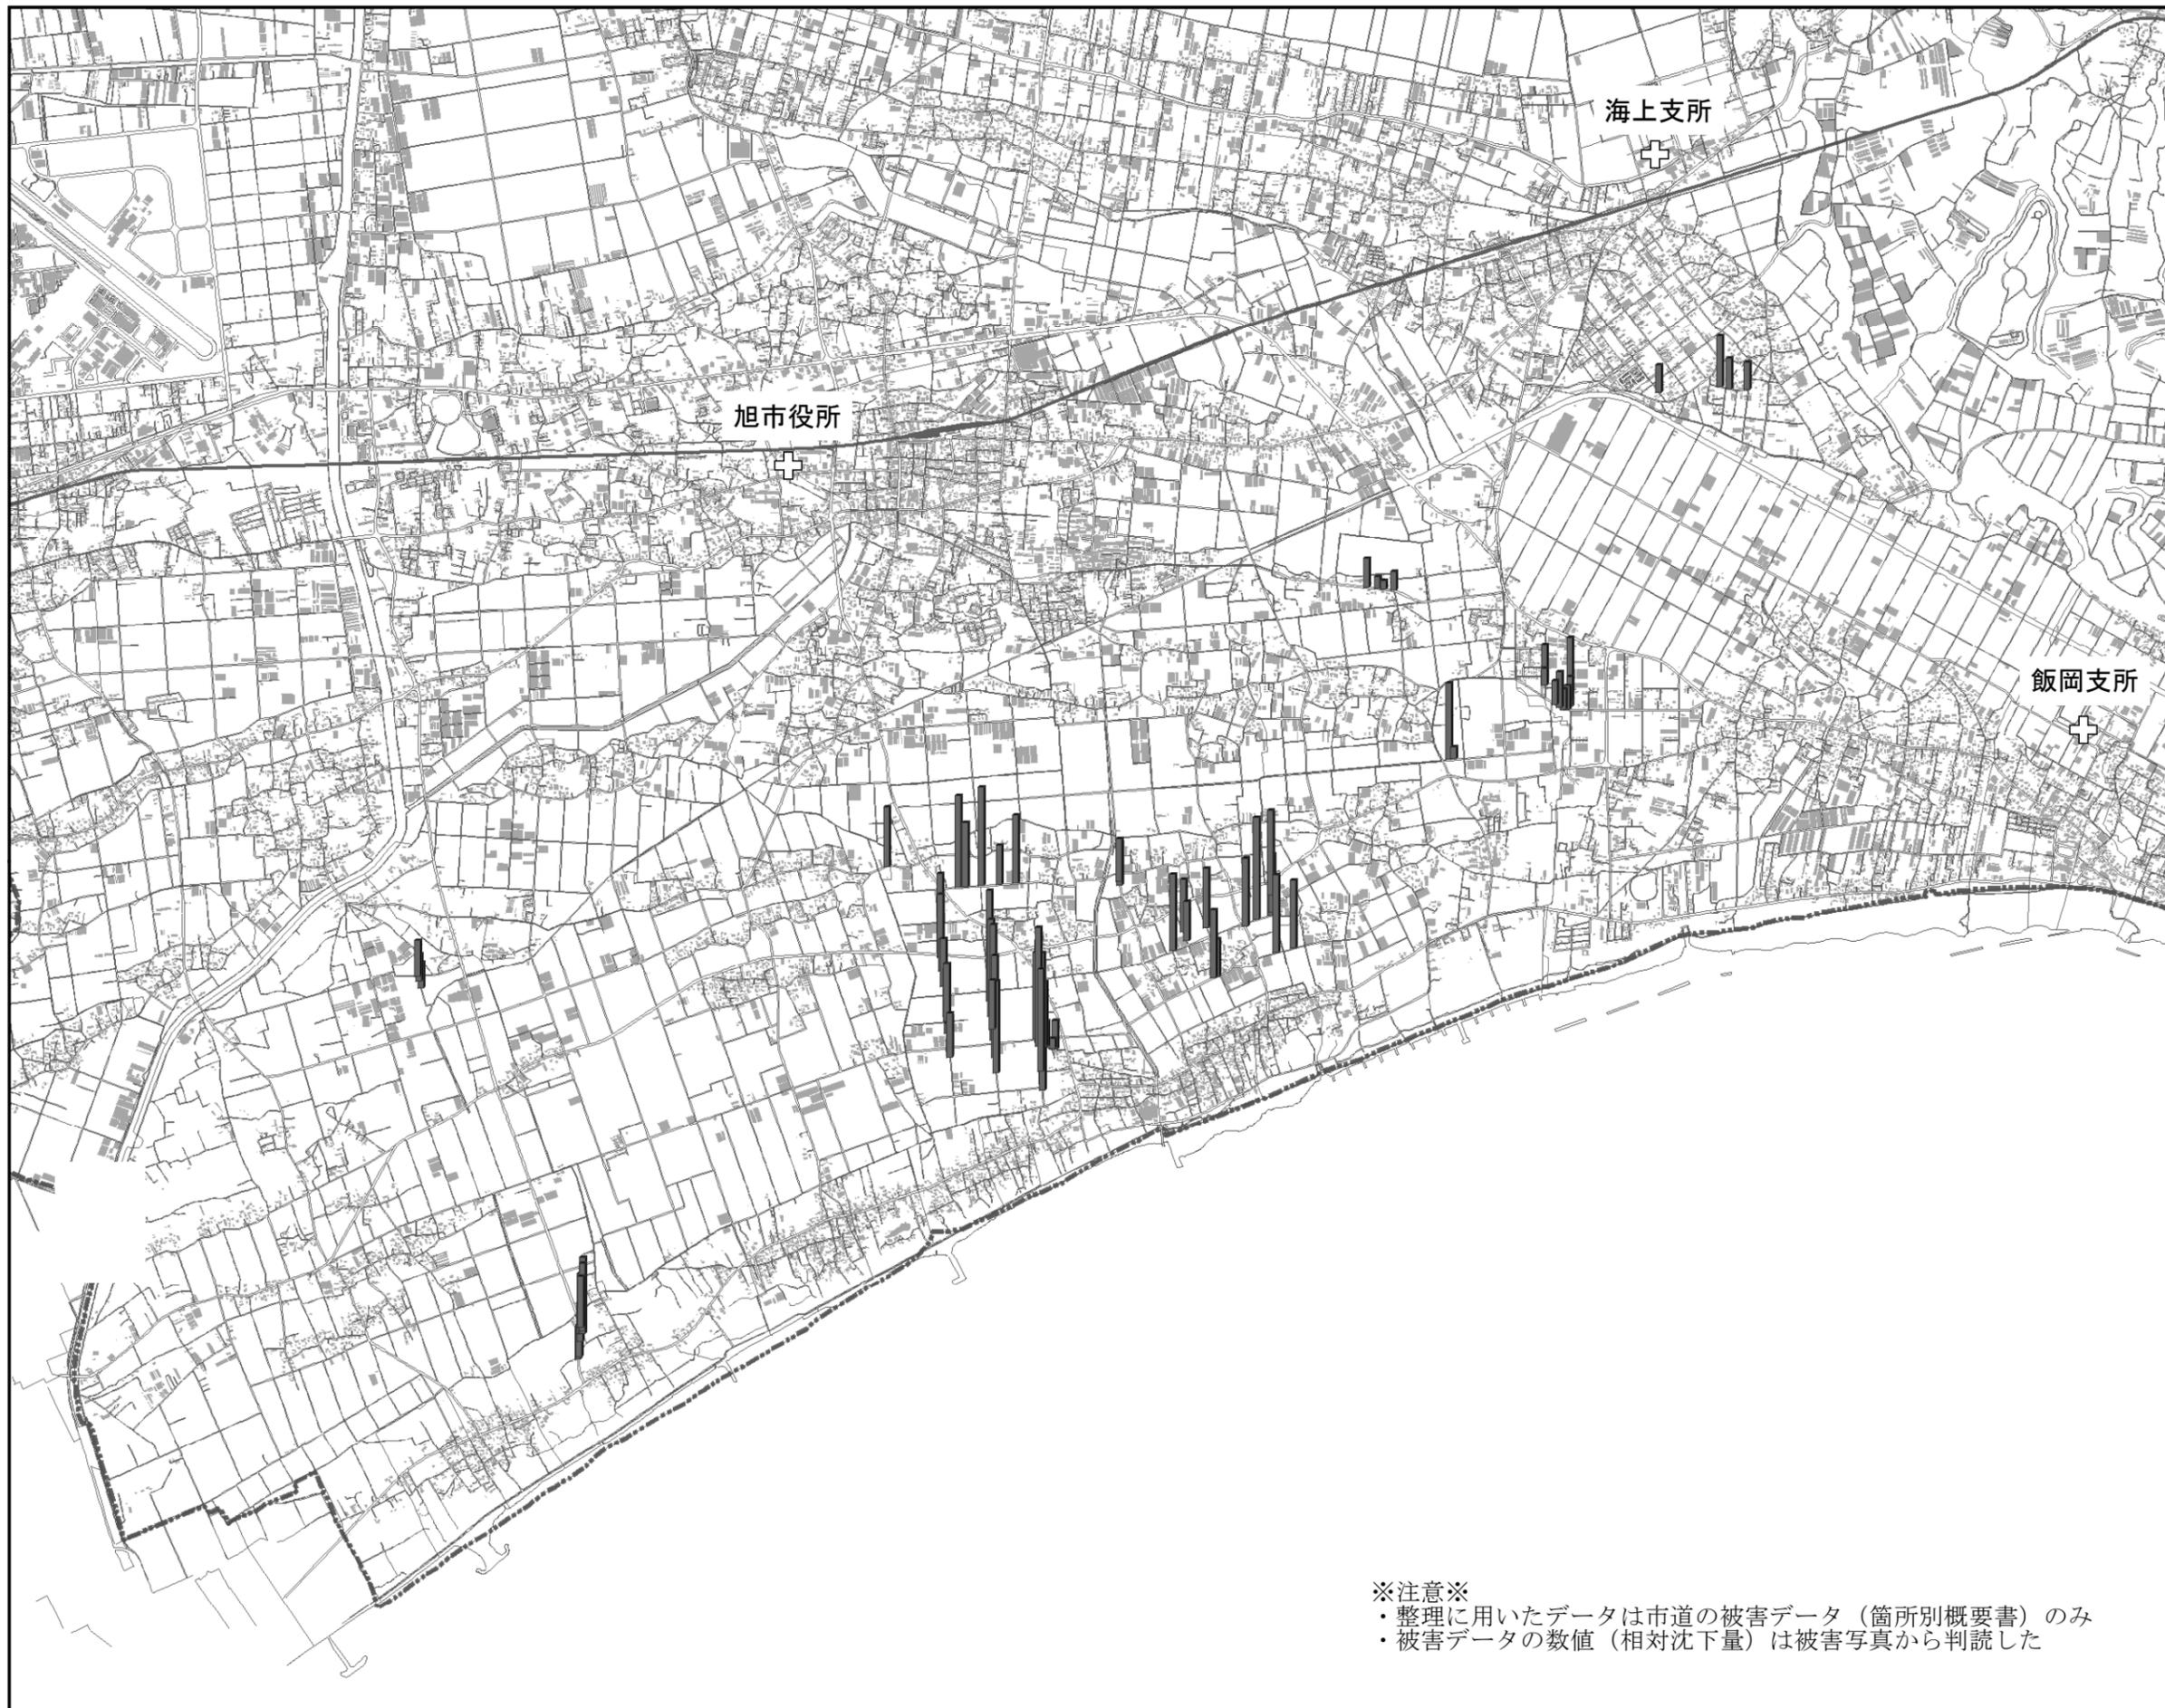
道路相対沈下量測定位置図（旭市全域）

道路被災箇所では不陸の相対沈下量が計測されており（「23 災道路災害査定資料」（旭市）より）、その量は 4cm～72cm で（平均 27cm）である。なお、整理に用いたデータは市道の被害データ（箇所別概要書）のみである。被害データの数値（相対沈下量）は被害写真から判読した。舗装道路・側溝等と、舗装していない道路等を分けて整理すると、舗装道路・側溝等の相対沈下量は 4cm～70cm で（平均 25cm）であるのに対し、舗装していない道路等の相対沈下量は 4cm～72cm で（平均 40cm）とやや上回る傾向がみられた。
