旭市 舗裝修繕計画

令和8年2月

旭市

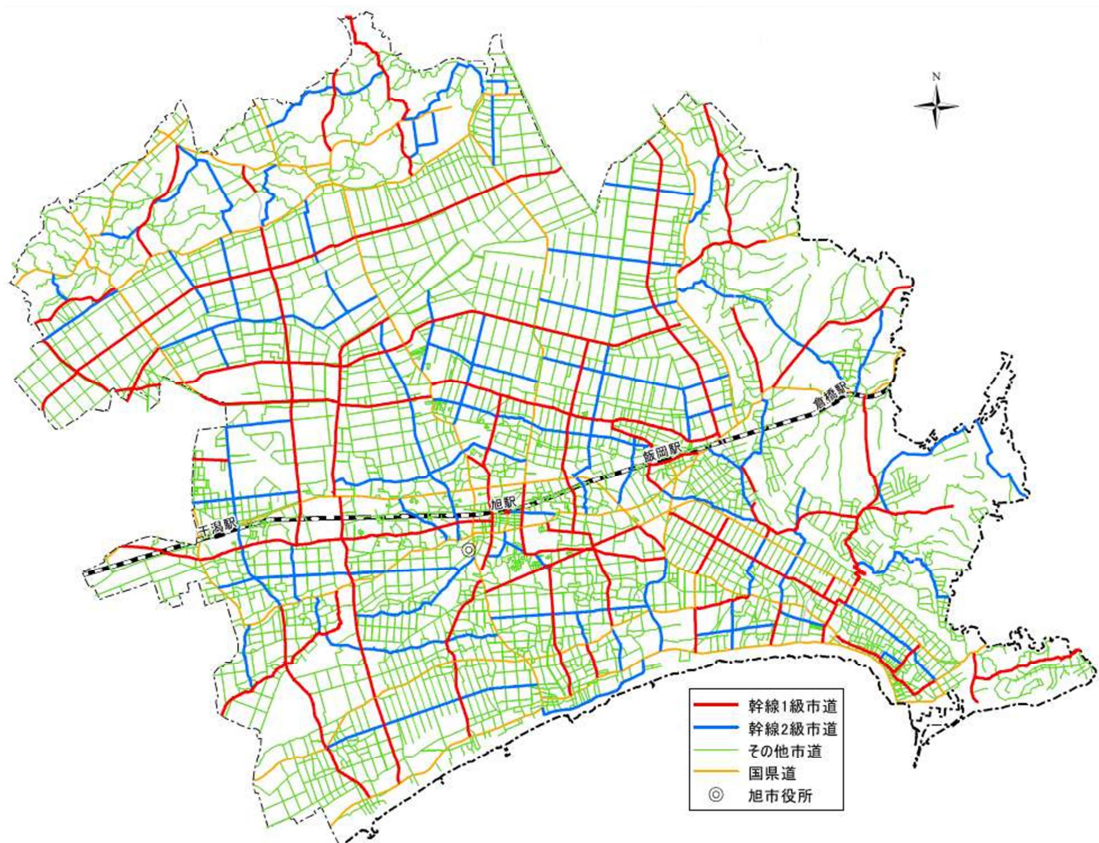
図 2-1 対象路線図

管理道路は路線の重要度を考慮し、幹線 1 級市道、幹線 2 級市道、その他市道として区分しており、最も重要な路線である幹線 1 級市道には 72 路線で約 127 km が該当しています。

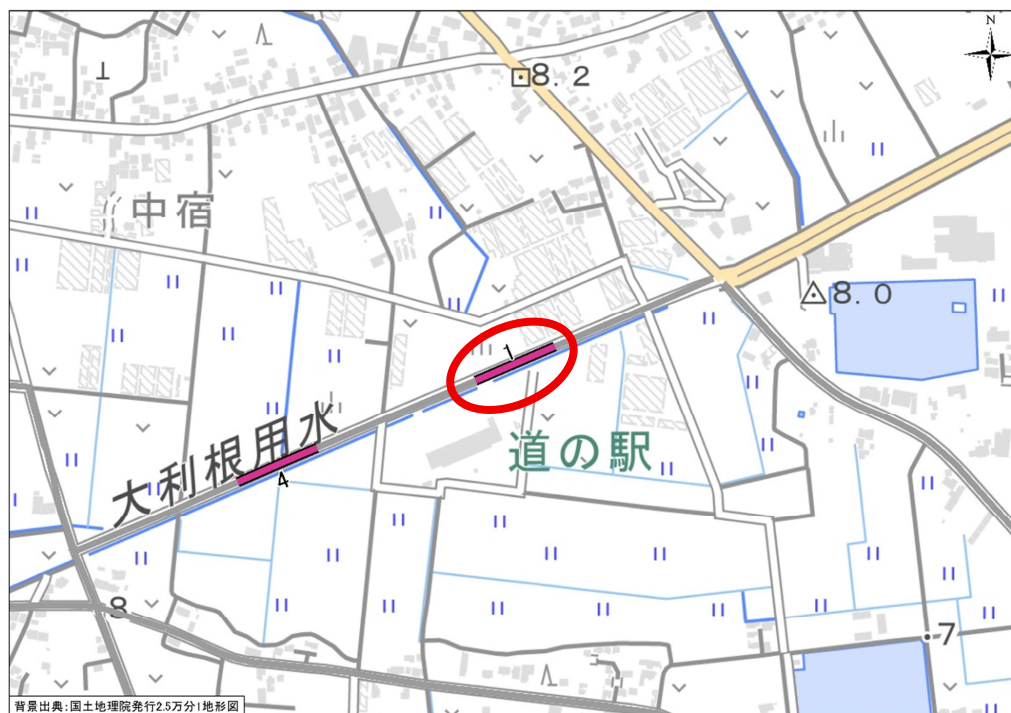
図 3-3 修繕優先順位 1 位箇所 (1-059 号線 200～300m)

最も修繕優先順位が高いのは『1-059 号線 200～300m』地点となりました。この地点はひび割れ率が高いことで健全性Ⅲ判定となっていることに加え、「道の駅 季楽里あさひ」の入口前であるため、旭市民だけでなく国道 126 号の利用者や観光客も多く訪れることで交通量が多いことが予想され、舗装修繕の重要度が高いと言えます。
