地質調査計画について

1. 地質調査の概要

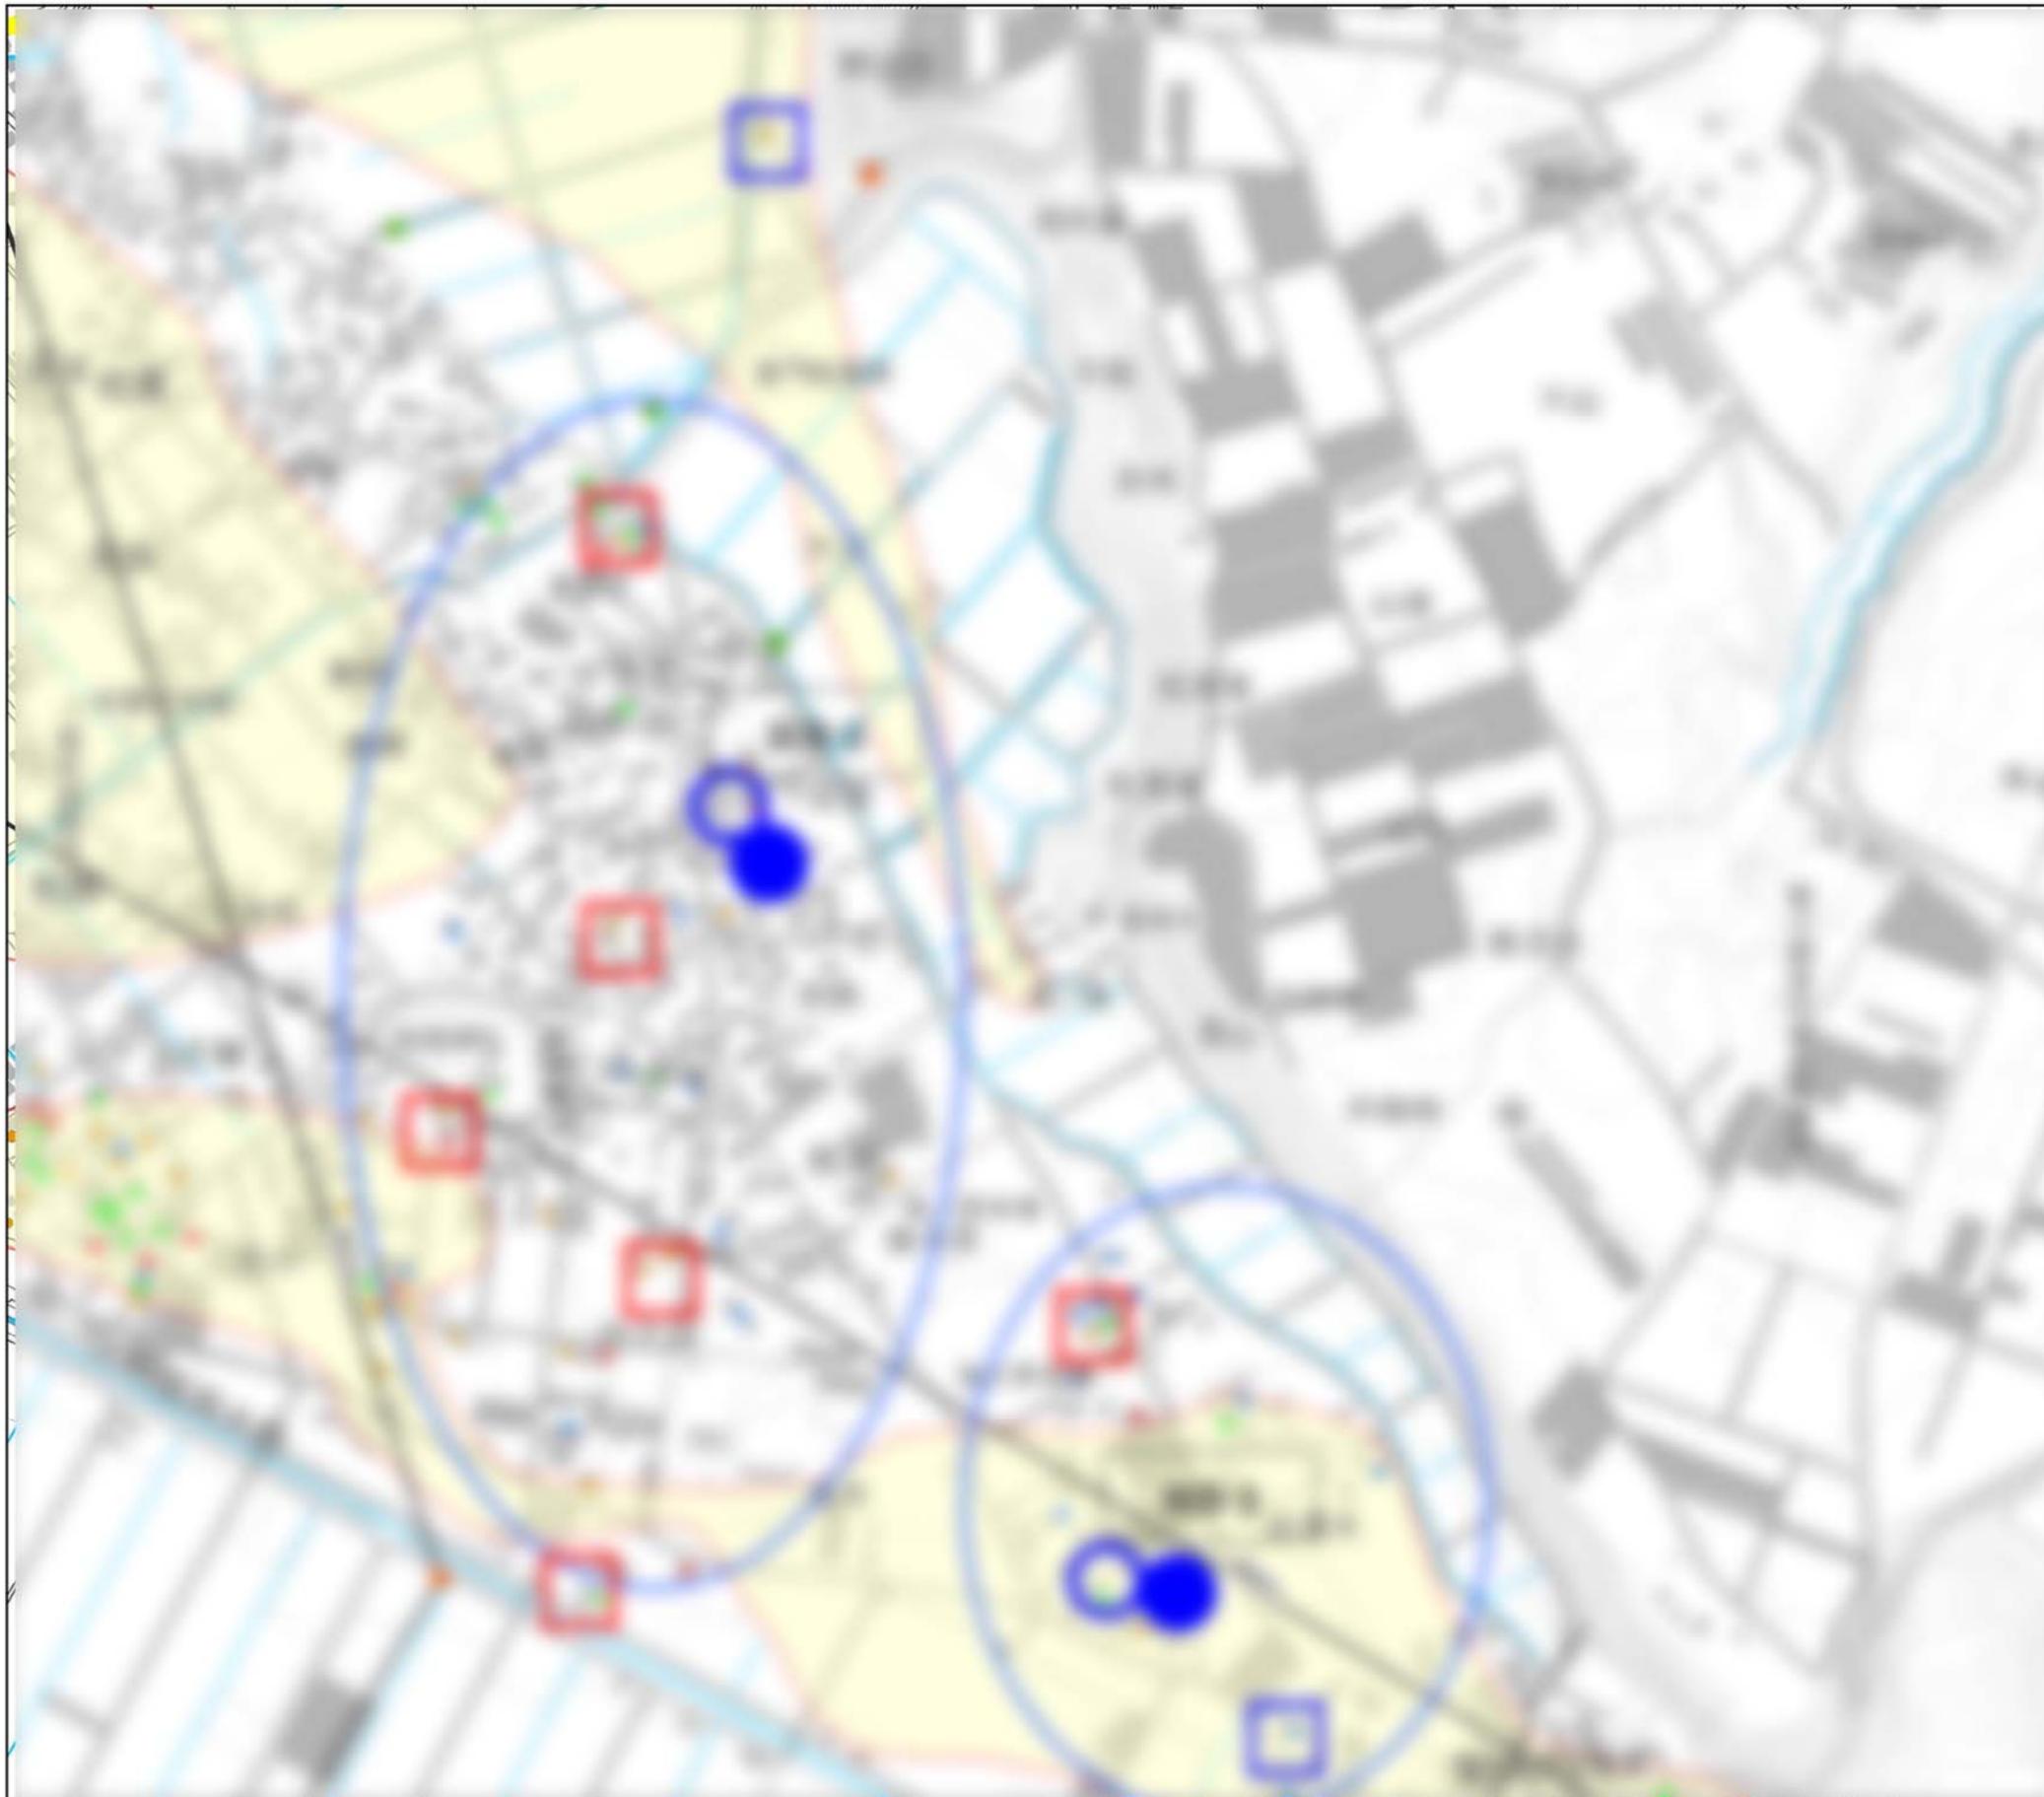
図-3 地質調査位置(案) (蛇園-2)

- 凡例
- 建物被害
被害区分
- 全壊
 - 大規模半壊
 - 半壊
 - 一部損壊
- ボーリング地点
調査深度
- 10m以下
 - 10m～20m
 - 20m～30m
 - 30m～50m
 - 50m以上
- ボーリング_千葉県地質環境インフォメーションバンク
 - ボーリング_市提供データ
- 地質断面線
- 砂鉄鉱区

- SWS(一般部 Br 位置確認用)
- SWS(詳細部 Br 位置確認用)
- SWS(家屋被害有、砂鉄鉱区)
- SWS(家屋被害有、非砂鉄鉱区)
- SWS(家屋被害無、砂鉄鉱区)
- ボーリング一般部
- ボーリング詳細部

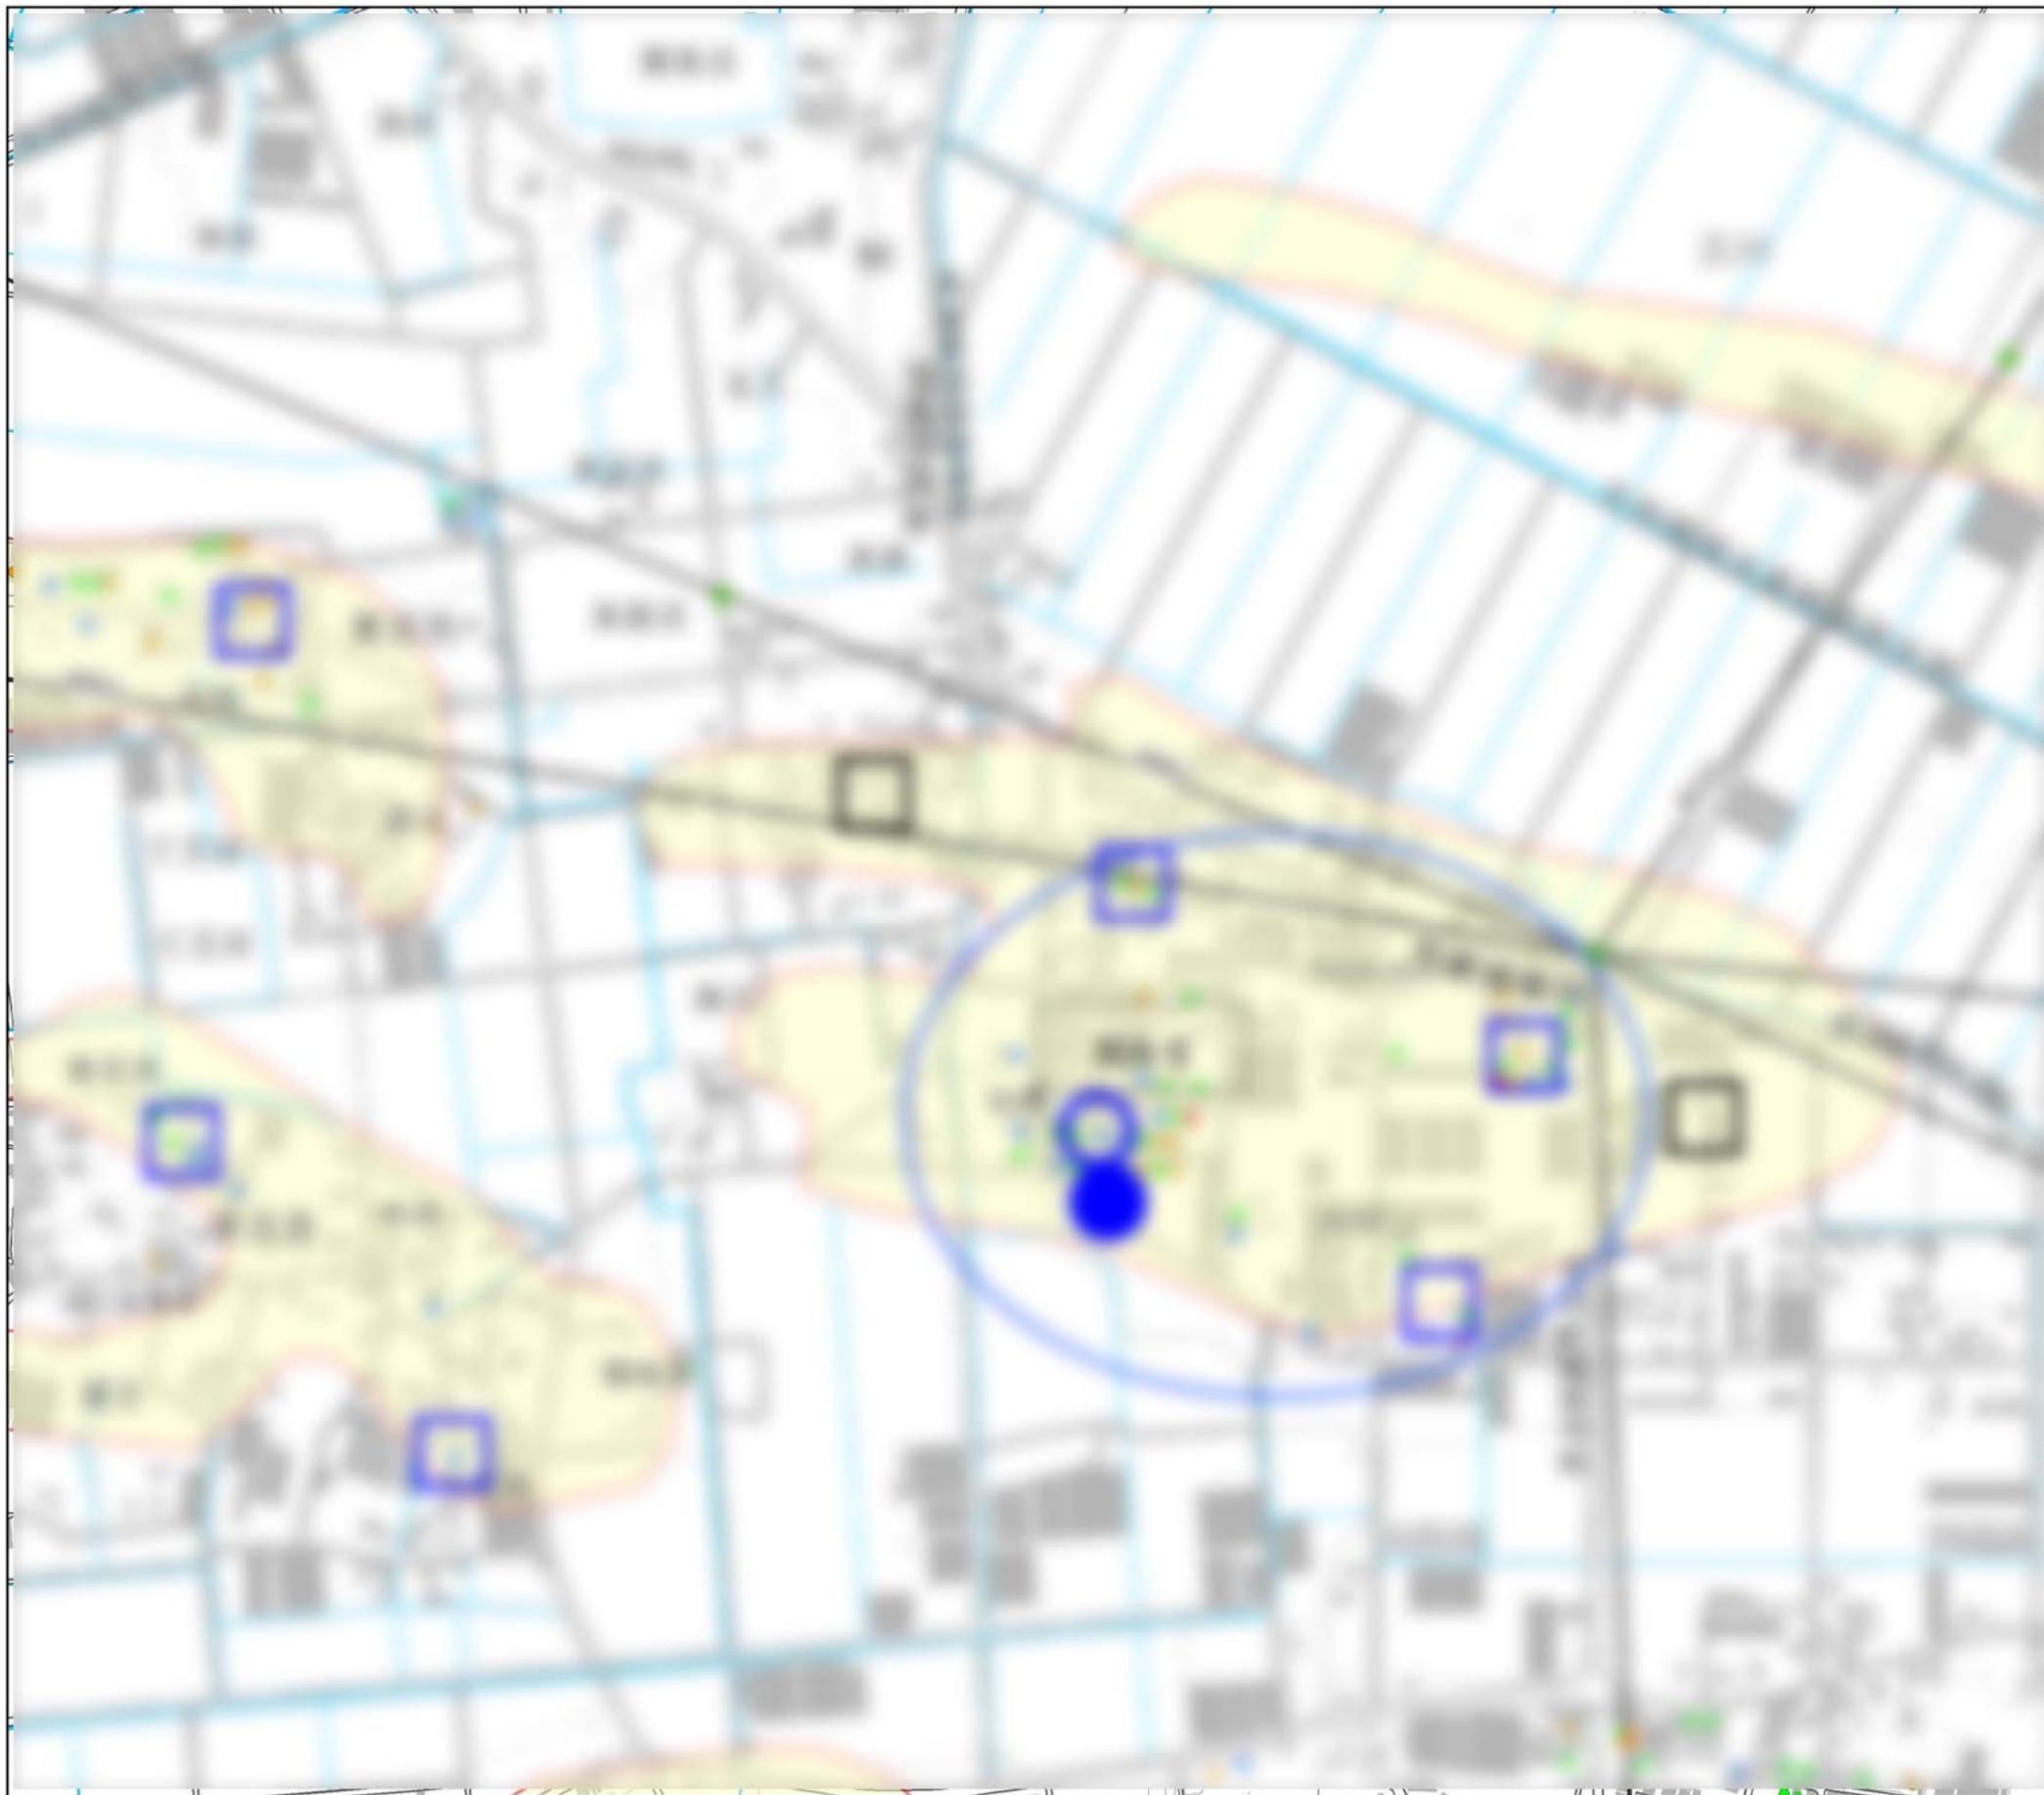
図-6 地質調査位置(案) (東足洗-2)

- 凡例
- 建物被害
被害区分
- 全壊
 - 大規模半壊
 - 半壊
 - 一部損壊
- ボーリング地点
調査深度
- 10m以下
 - 10m～20m
 - 20m～30m
 - 30m～50m
 - 50m以上
- ボーリング_千葉県地質環境インフォメーションバンク
 - ボーリング_市提供データ
- 地質断面線
- 砂鉄鉱区
-
- SWS(一般部 Br 位置確認用)
 - SWS(詳細部 Br 位置確認用)
 - SWS(家屋被害有、砂鉄鉱区)
 - SWS(家屋被害有、非砂鉄鉱区)
 - SWS(家屋被害無、砂鉄鉱区)
 - ボーリング一般部
 - ボーリング詳細部
