6) 液状化被害家屋密集域付近 旭地区 砂鉄鉱区 日の出保育所

| 土 質 柱 状 図 | | | | | | | | | | 報 告 用 紙 | | | | | | | | | |
|---|---|---|---|---|---|---|---|---|---|---|---|---|---|---|---|---|---|---|---|
| 調 査 名 旭市日の出保育所改築工事に伴う地質調査 | | | | | | | | | | 調査年月日 昭和 60 年 5 月 7 日 | | | | | | | | | |

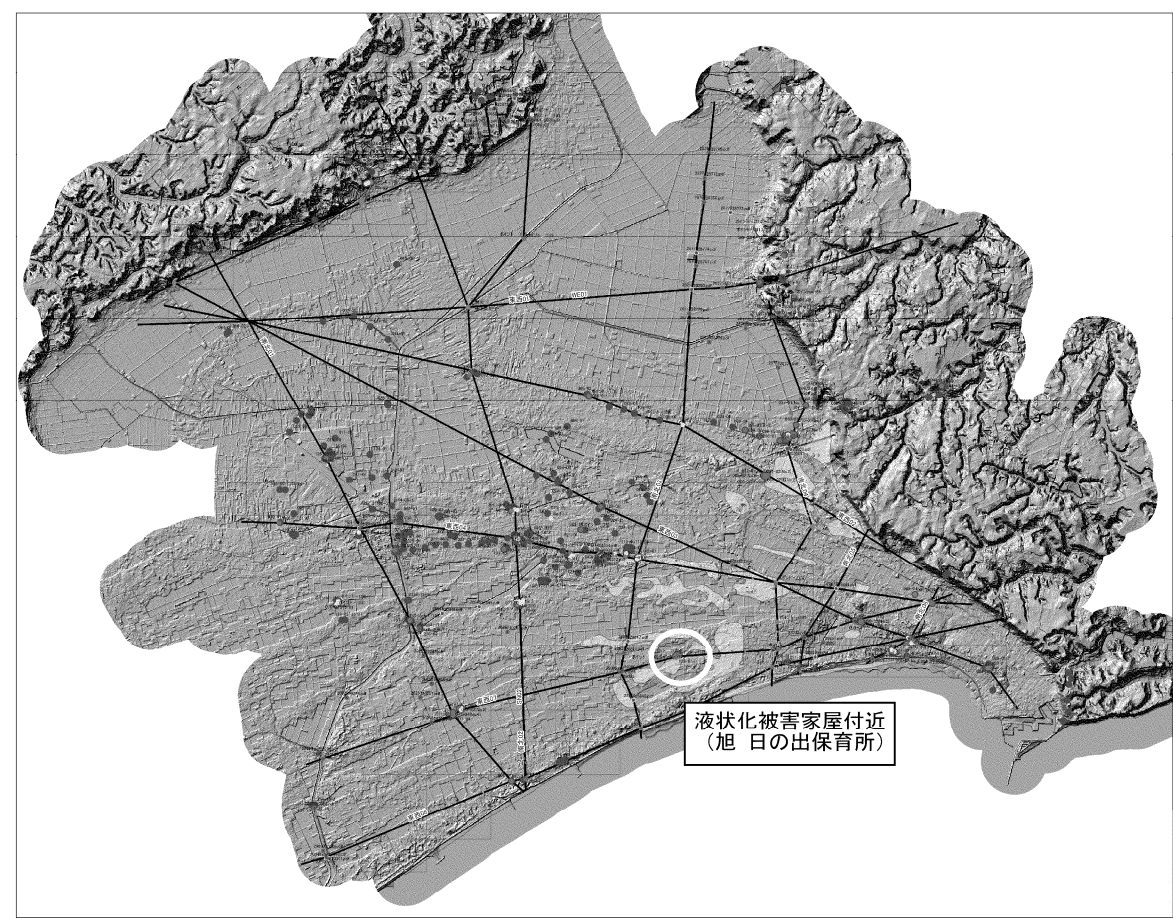
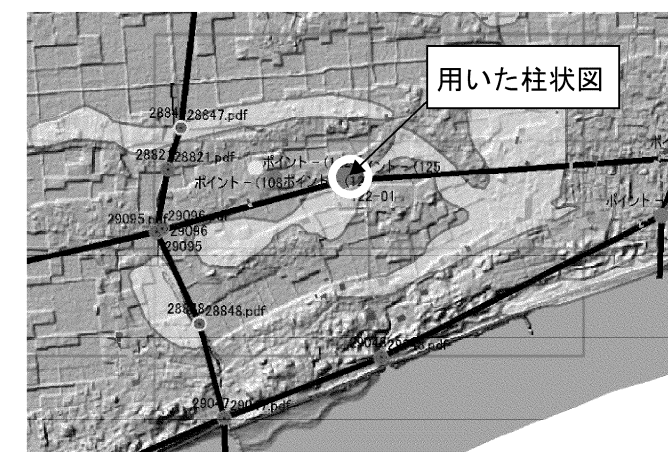
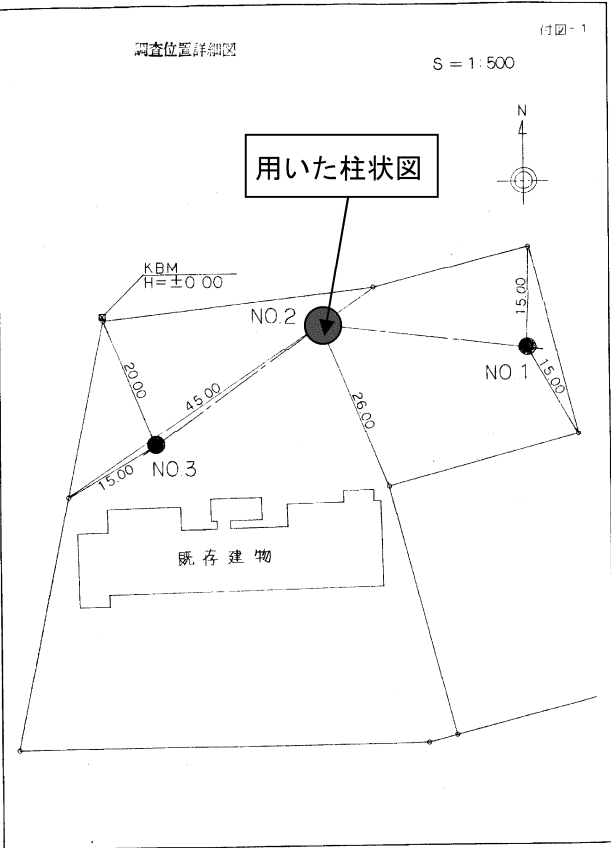
| 土 質 柱 状 図 | | | | | | | | | | 報 告 用 紙 | | | | | | | | | |
| 調 査 地 点 旭市 野中 2172 番地 71 | | | | | | | | | | 標 高 + 0.05 m | | | | | | | | | |
| ボーリング孔: No. 2 | | | | | | | | | | 機種 KR-100 | | | | | | | | | |
