I 東日本大震災による被災状況

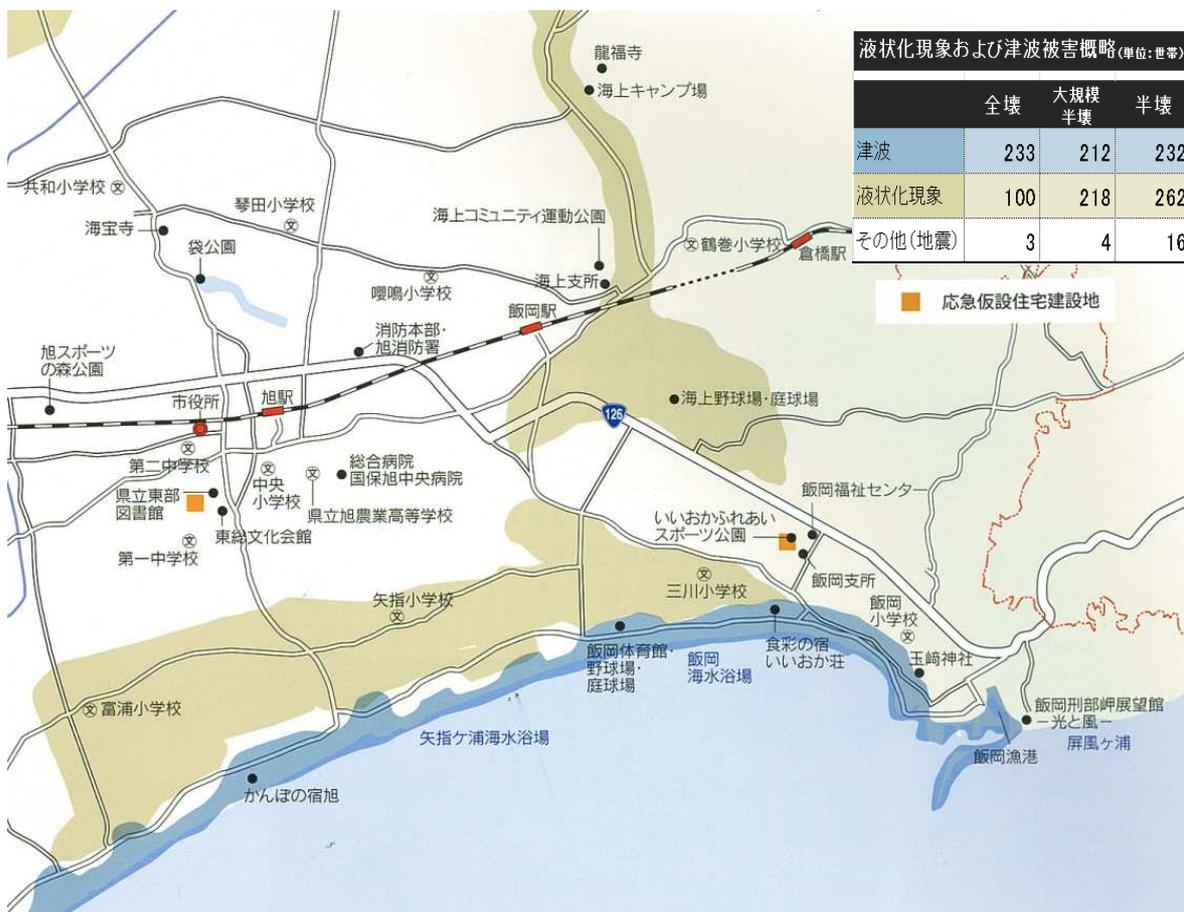
図 東日本大震災による被災状況

津波による浸水面積は約380ha(※1)、最大津波痕跡高は平松浜の事務所建物(※1)及び足川保安林土手頂上付近で7.6m(※2)と未曾有の被害を受けました。
