5) 液状化被害家屋密集域付近 旭地区 旭中央病院

ボーリング柱状図

調査名 旭中央病院敷地内地震調査

ボーリング名 B-1

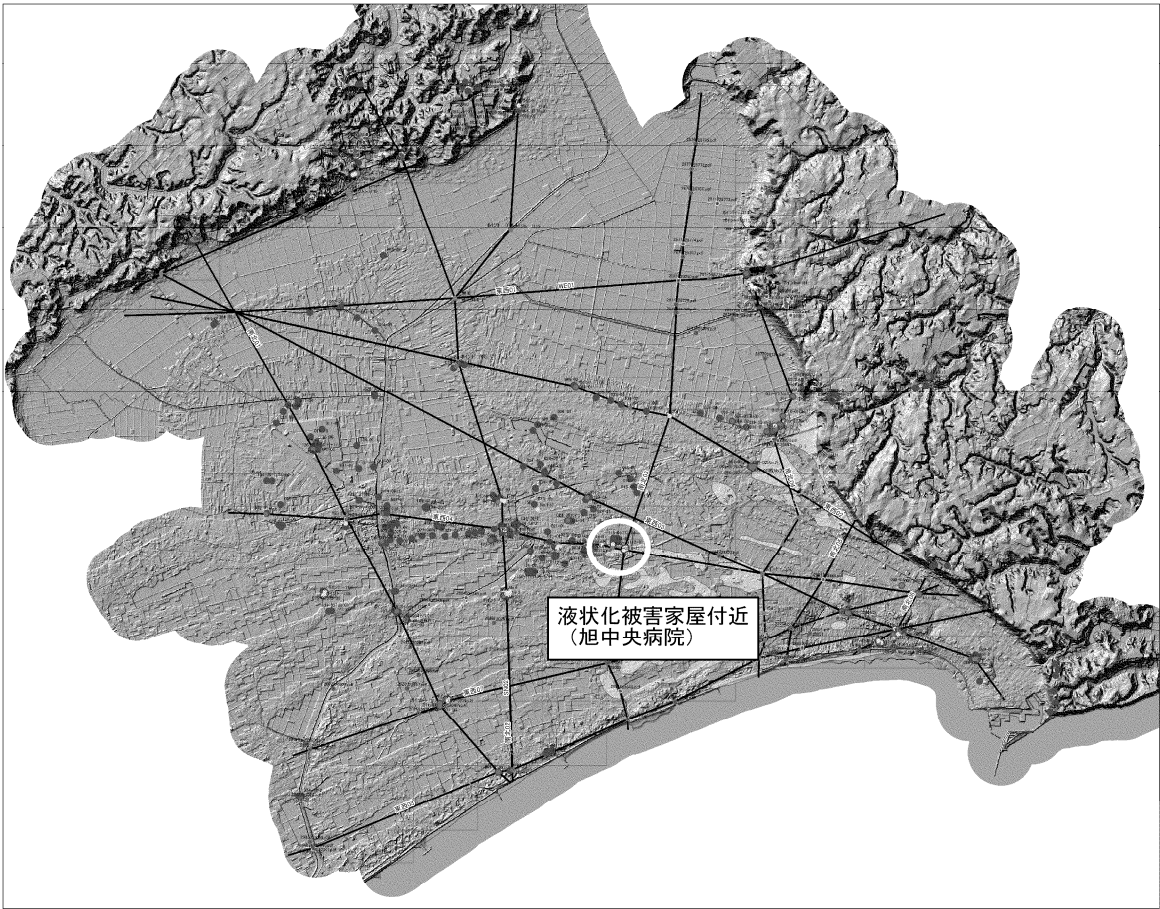
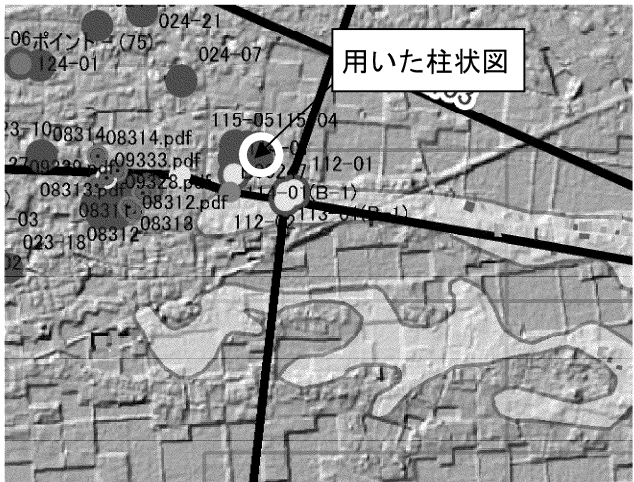
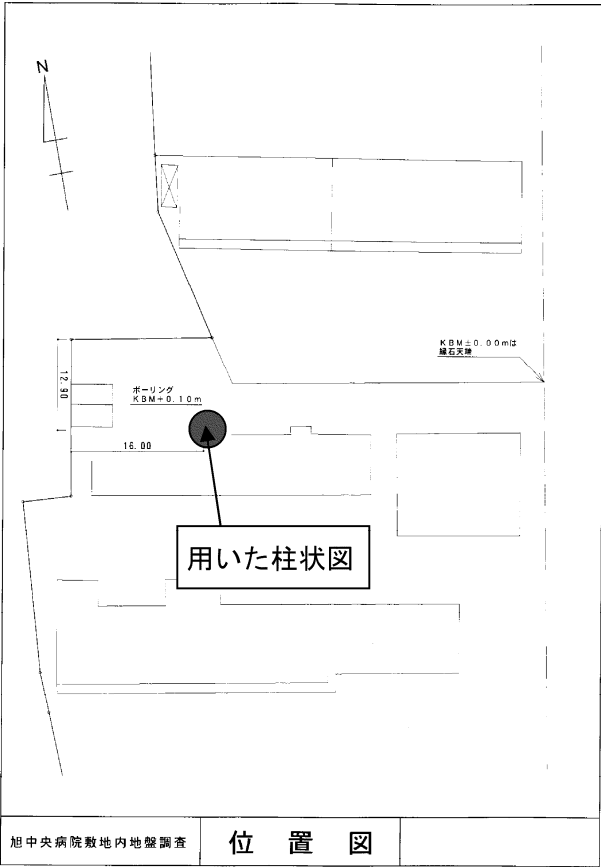
調査位置 千葉県旭市イ-1326

総掘進長 21.26m
